**Ofício nº 422/SEMAJUR/2018**

**Assunto:** Vistoria expedida em local afetado por solapamento de margem do Rio Tietê no Bairro Vila Sônia

### RELATÓRIO DE VISTORIA TÉCNICA

**RELATÓRIO FOTOGRAFICO – 02-2018.**  
**RUA SANTA RITA DE CÁSSIA S/N – VILA JAPÃO**  
**TRABALHO DE DESASSOREAMENTO - DAEE**

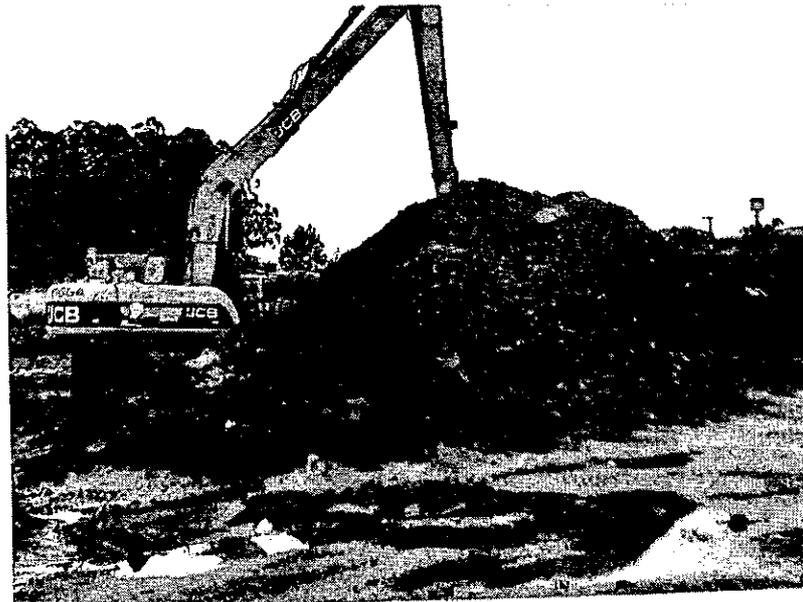
Foto 02 – Operação da máquina P.C

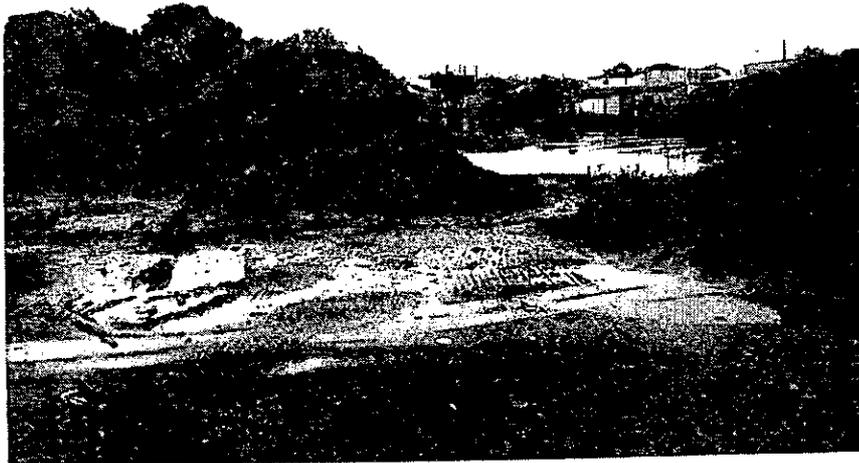
Foto 03 – Material acumulado.
