Indicação Nº 2962/2021

**RELATORIO TECNICO 843/2021**

**LOCALIZAÇÃO: VIELA TIETE DO AGRESTE, PIRATININGA**

**REFERENCIAS: RO 843/2021, OS 269 SEMSU/DC/2021**

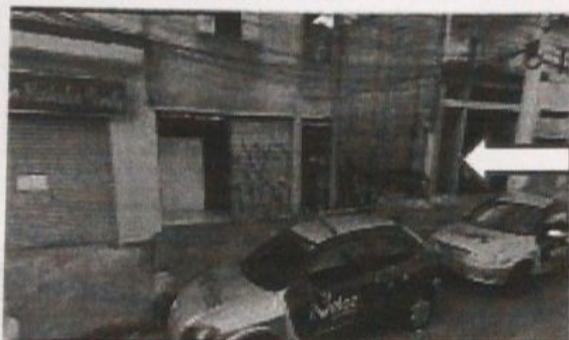
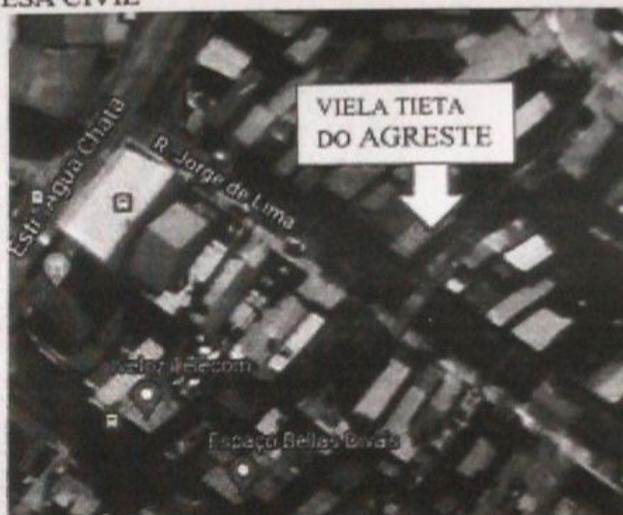
Viela, escadaria, que desce da Rua Jorge Amado até a Rua Jorge de Lima. Existe ao lado da escadaria uma "escada hidráulica" que entrega as águas pluviais em uma caixa na calçada da rua Jorge de Lima, que por sua vez entrega em uma caixa fechada debaixo do asfalto.

A caixa debaixo do asfalto está a 90° da escada hidráulica. Como a vazão está cada vez maior na escada hidráulica (impermeabilização do solo) acreditamos que ela ultrapassa as paredes laterais, caindo na escadaria e também na parede lateral encostada nas residências.

Abrir a caixa debaixo do asfalto, facilitar o escoamento, limpeza do lixo, rejuntar as paredes laterais junto as residências, para impedir a infiltração com fotografado na casa da Rua Jorge de Lima 210.

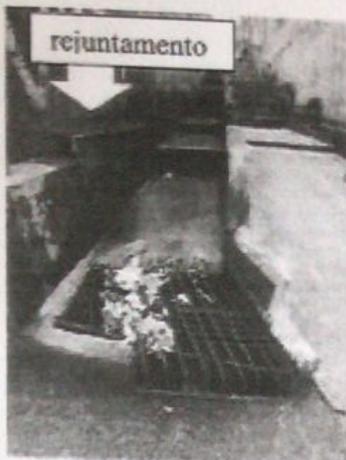
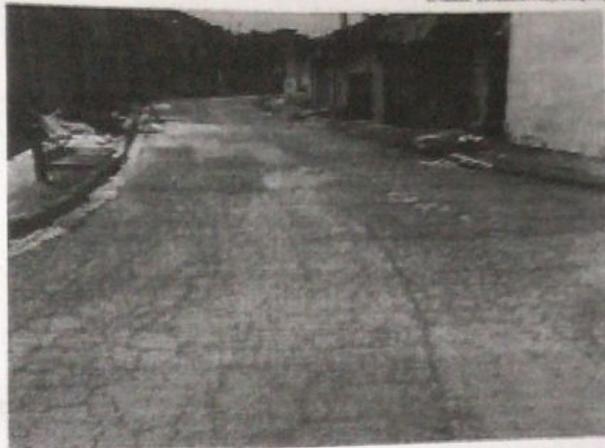
Casa r. Jorge Lima 210 ao lado escada infiltrado
