Indicação Nº 749/2022

**RELATORIO TECNICO 843/2021**

**LOCALIZAÇÃO:** VIELA TIETE DO AGRESTE , PIRATININGA  
**REFERENCIAS:** RÔ 843/2021 , OS 269 SEMSU/DC/2021  
**DATA VISTORIA:** 15/10/2021  
**PROPRIETÁRIO:** COORDENADOR DA DEFESA CIVIL

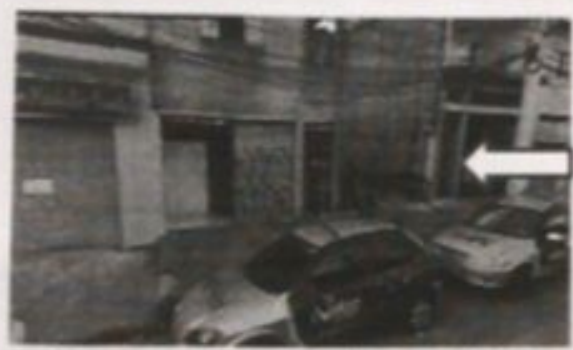
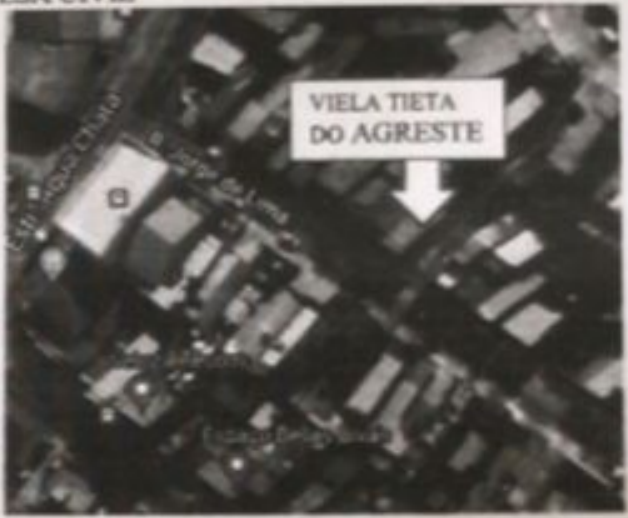
Vielas, escadaria, que desce da Rua Jorge Amado até a Rua Jorge de Lima. Existe ao lado da escadaria uma "escada hidráulica" que entrega as águas pluviais em uma caixa na calçada da rua Jorge de Lima, que por sua vez entrega em uma caixa fechada debaixo do asfalto.

A caixa debaixo do asfalto está a 90° da escada hidráulica. Como a vazão está cada vez maior na escada hidráulica (impermeabilização do solo) acreditamos que ela ultrapassa as paredes laterais, caindo na escadaria e também na parede lateral encostada nas residências.

Abrir a caixa debaixo do asfalto, facilitar o escoamento, limpeza do lixo, rejuntar as paredes laterais junto as residências, para impedir a infiltração com fotografado na casa da Rua Jorge de Lima 210.

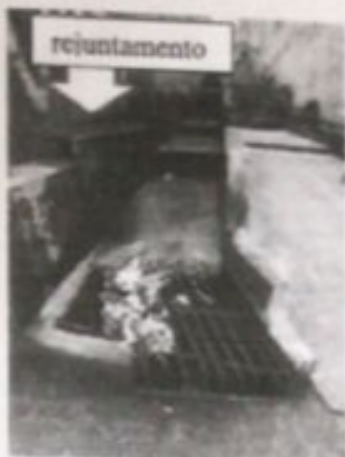
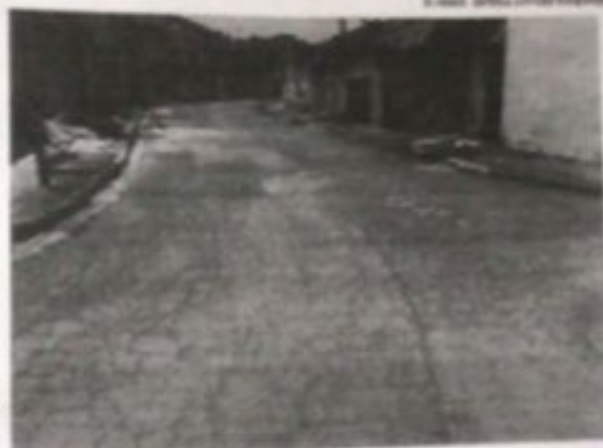
Casa r. Jorge Lima 210 ao lado escada infiltrado
