Câmara Municipal de Itaquaquecetuba

Indicação Nº 3513/2023

INDICO À MESA, nos termos regimentais, solicitando ao Excelentíssimo Senhor Prefeito, junto à a Secretaria Municipal de Serviços Urbanos e Obras, providência de máxima urgência para a realização do serviço de recomposição asfáltica (TAPA BURACO) da Rua Cambara Orli defronte ao número 776 CEP: 08574-150, localizada no bairro Miray - Itaquaquecetuba/SP.

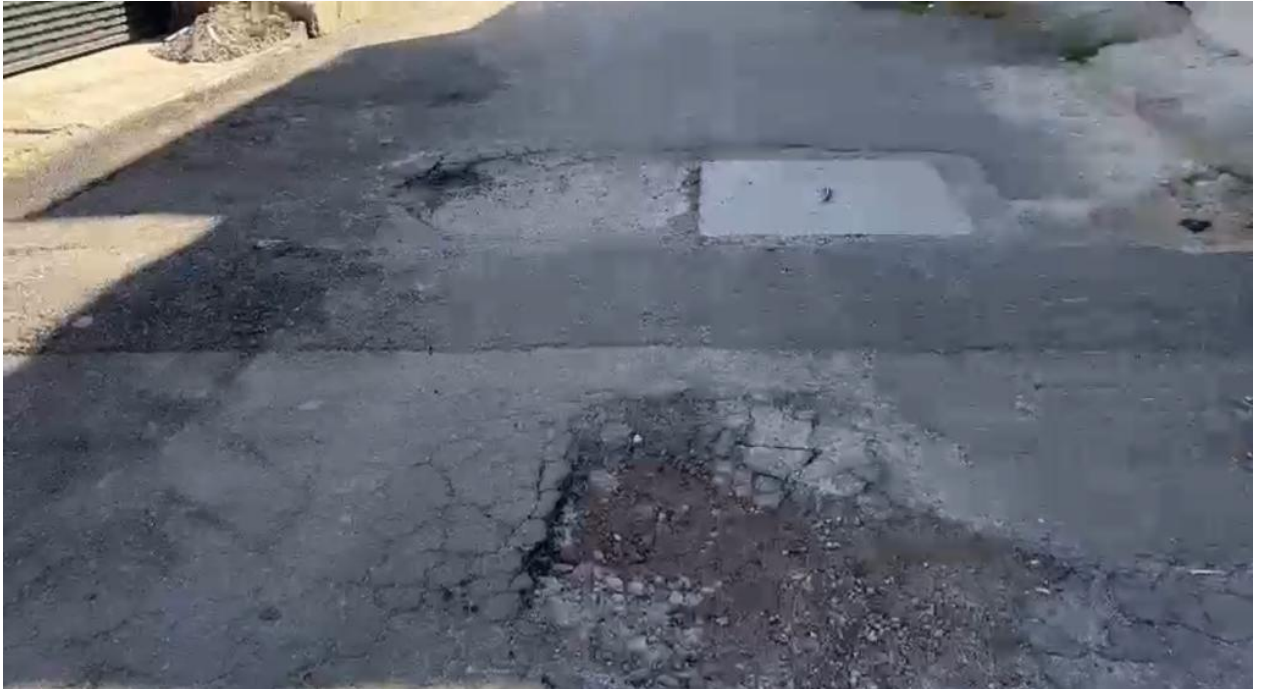
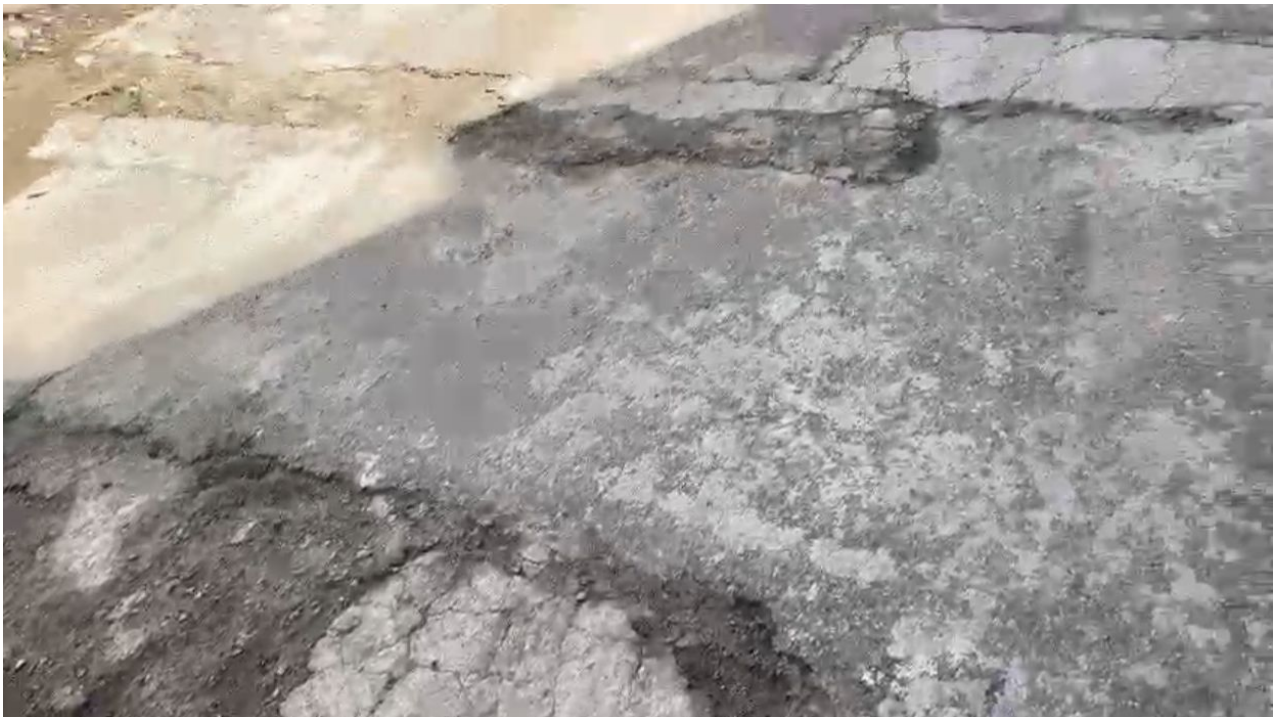
A presente proposição tem por objetivo atender aos pedidos verbais de moradores e comerciantes, que informam que a via pública se encontra com muitos buracos e buracos bem grandes ocasionados pela chuva e o desgaste natural de uso dos carros que transitam no local.

O fluxo dos veículos automotores é prejudicado pelos buracos, por terem que desviar colocando em risco a segurança dos pedestres.

Por isso, solicitamos o serviço de tapa buraco com urgência.
