Aproveitamos para juntar as cópias do Relatório do Instituto de Geologia, Ofícios encaminhados pela Defesa Civil ao DAEE bem como o relatório fotográfico do recente trabalho de Desassoreamento feito por aquele Departamento.

Assunto: Vistoria expedida em local afetado por solapamento de margem do Rio Tietê no Bairro Vila Sônia

RELATÓRIO DE VISTORIA TÉCNICA

RELATÓRIO FOTOGRAFICO – 02-2018.
RUA SANTA RITA DE CÁSSIA S/N – VILA JAPÃO
TRABALHO DE DESASSOREAMENTO - DAEE

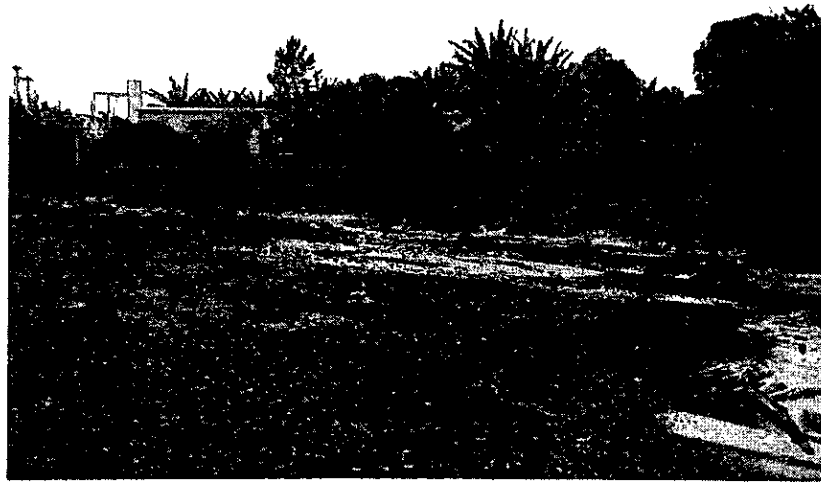
Foto 01 – Visualização nível d'água do Rio.

Orientação: O objetivo do desassoreamento consiste basicamente na remoção do acúmulo de sedimentos oriundo do carregamento de resíduos de montante, além da retirada de lixo, pneus detritos e diversos. A referida intervenção não tem como objetivo o rebaixamento e ampliação da calha do rio tiete, mas basicamente da recuperação da seção hidráulica com a finalidade da melhoria do escoamento. (Fonte DAEE).

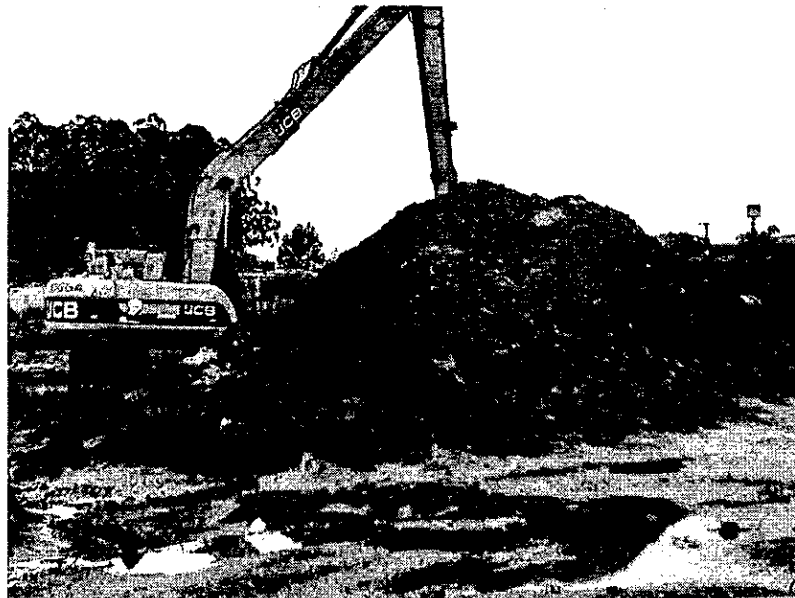
Foto 02 – Operação da máquina P.C

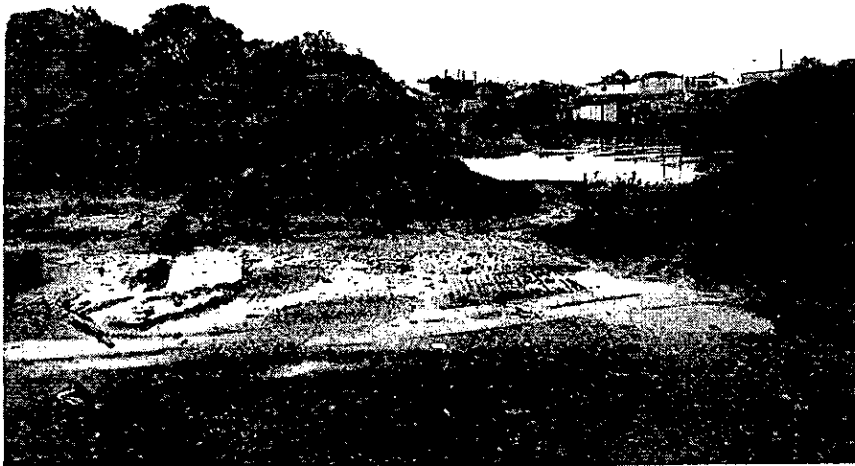
Foto 03 – Material acumulado.
