GOVERNO DO ESTADO DE SÃO PAULO
SECRETARIA DO ESTADO DA EDUCAÇÃO
DIRETORIA DE ENSINO DA REGIÃO DE ITAQUAQUECETUBA
EE PROFESSORA ZILDA BRACONI AMADOR

Assunto: Escola Estadual Zilda Braconi Amador.

RELATÓRIO VISTORIA DEFESA CIVIL 467/2017

5- Finalidade: VISTORIA NA ESCOLA ZILDA BRACONI AMADOR

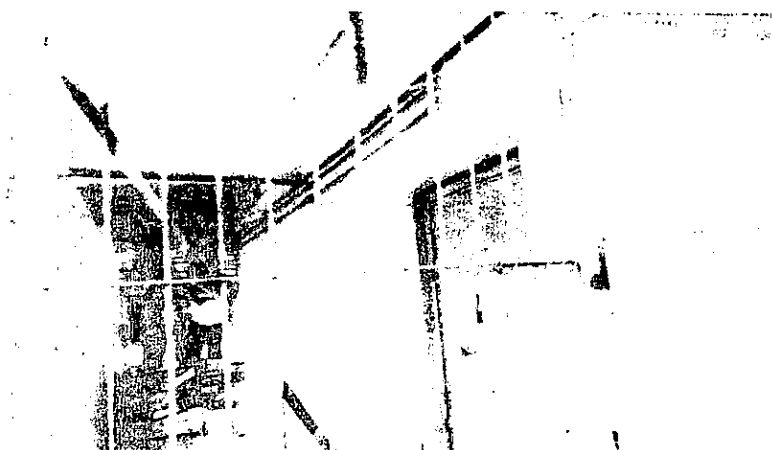
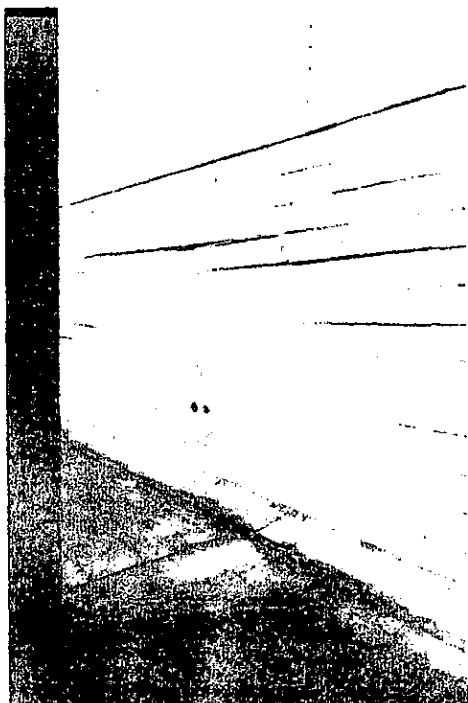
TRECHOS INTERNO A ESCOLA DE ACORDO COM AS FOTOS 4, 5 E 6

ALVENARIA DE FECHAMENTO ESTA ESTA "AFUNDANDO" . ÁREA QUE OFERECE MAIOR RISCO.
INTERDITADA.

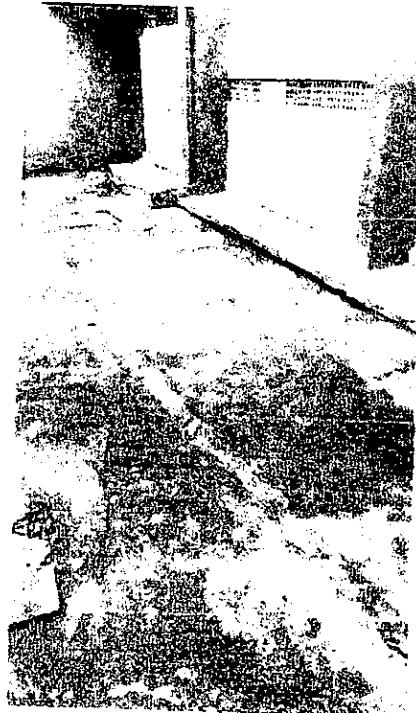
TRECHOS JUNTO AO REFEITORIO /CAIXA D'ÁGUA 7.8 E 9

CAIXA D'AGUA VAZANDO CONSTANTEMENTE, AGUA INFILTRA NO TERRENO, SOLAPA TERRENO INCLUSIVE SALÃO DE RECREAÇÃO EM FRENTE AO REFEITORIO. ESTRUTURA E ALVENARIA INTEGRAS ÁREA NÃO INTERDITADA.
