PARECER TÉCNICO

Nº 002/18/EQA/CLE

PA: 00079/17; 00046/18; 00047/18 e 0167/18
INTERESSADOS: Vereadora Aparecida Felix; Vereador Roberto Carlos do Nascimento Tito e Deputado Estevam Galvão
ASSUNTO: Requerimento nº 17/2018, de autoria da Vereadora Adriana Aparecida Felix

2. ATENDIMENTO À DEMANDA DA COMUNIDADE DO JARDIM JAPÃO POR EMISSÃO DE ODOR DE AMONÍACO

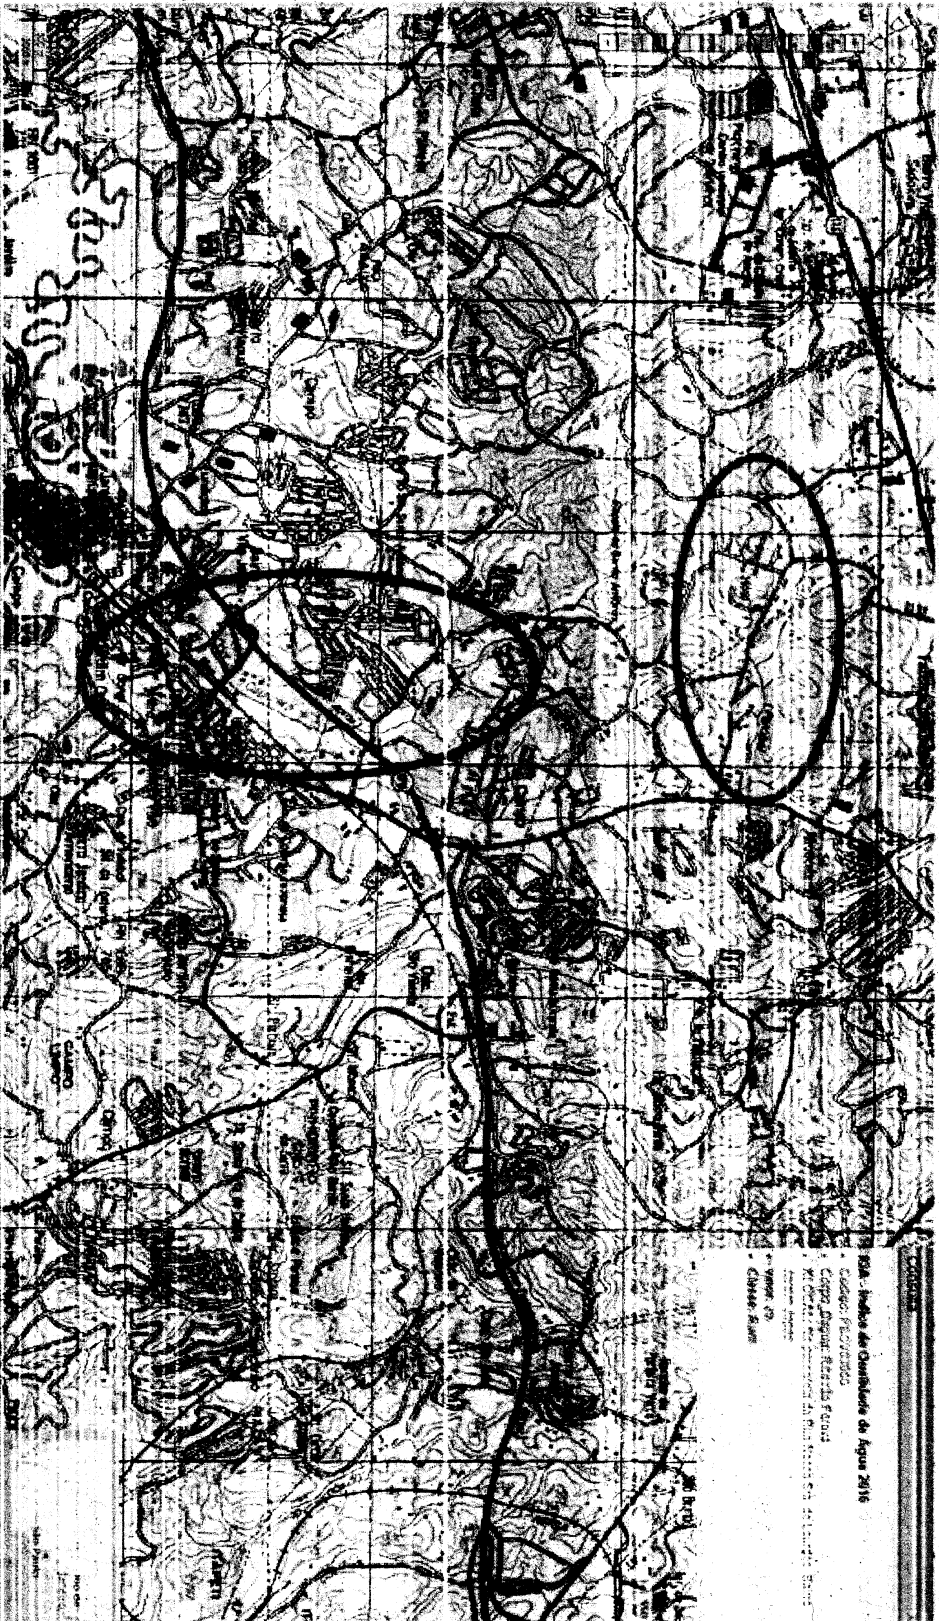
Ressalta-se que, de acordo com as informações da base de dados do Setor de Águas Interiores, o corpo d'água em questão pertence à rede de monitoramento da CETESB, porém sob o nome de Ribeirão Perová. Ainda segundo o IBGE, o Perová ou Perobal é um afluente do Córrego Caputera, conforme mostrado Figura 5.

Figura 5 – Recorte da Carta IBGE 1:50.000 com identificação do córrego Caputera

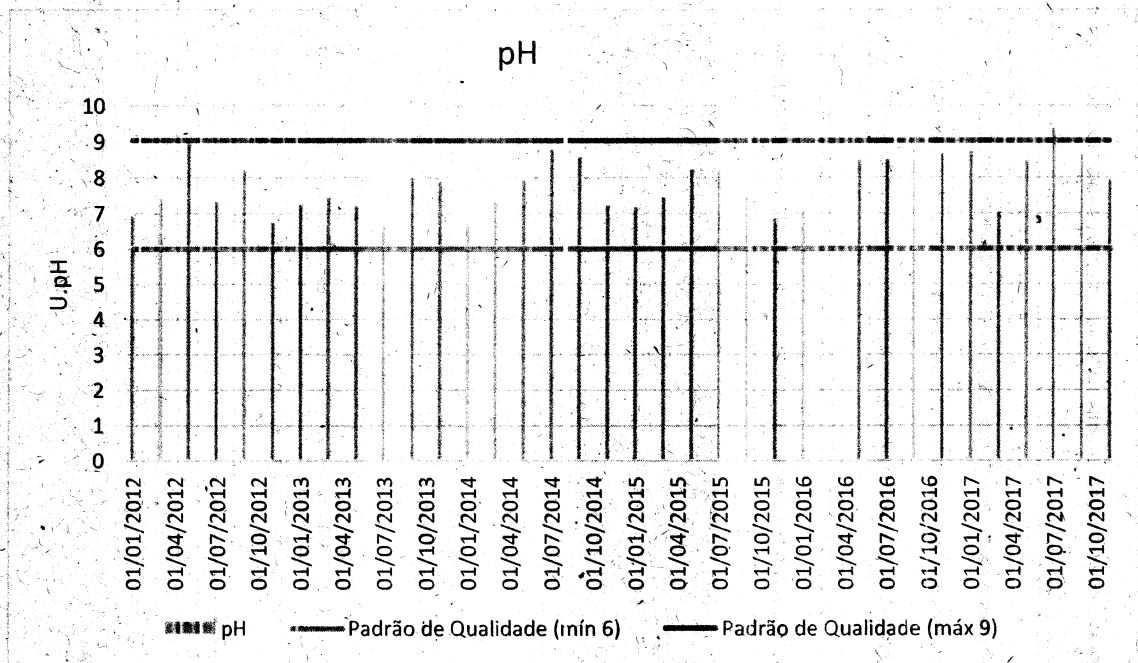
A variável pH manteve-se constante, entre 6 e 9, sendo que a maior parte do tempo se apresentou com pH um pouco acima da neutralidade (acima de 7).

Gráfico 1 – Evolução do parâmetro pH no ponto PEOV 03900 de 2012 e 2017

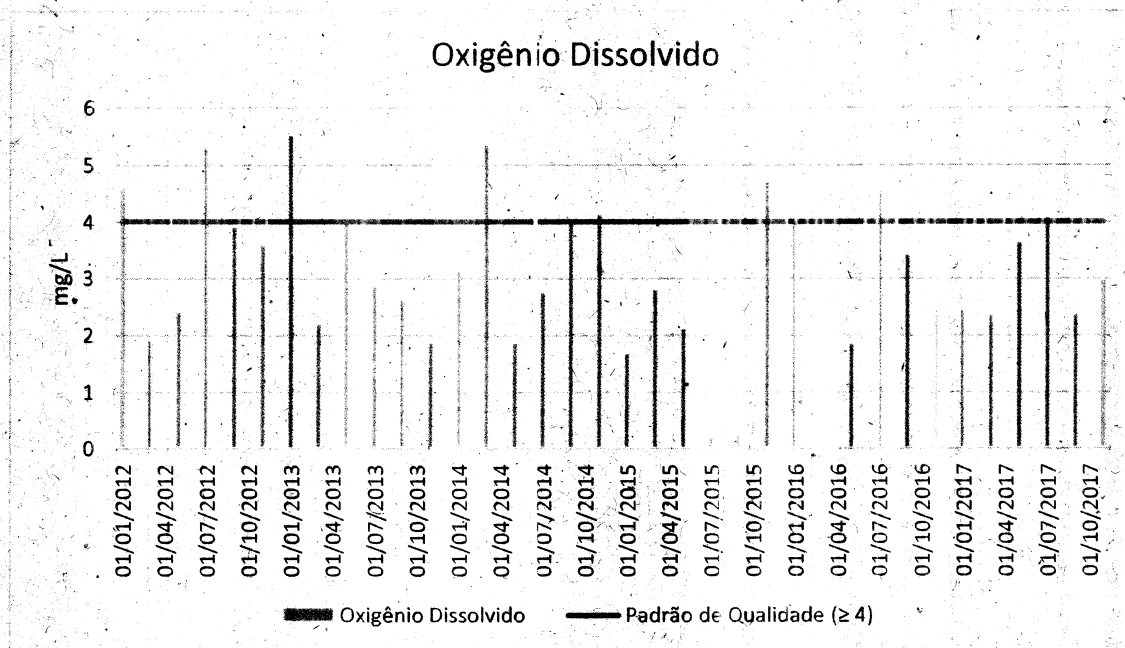
Os baixos níveis de Oxigênio Dissolvido (abaixo de 4mg/L com níveis próximos a zero no final de 2015) são indicativos da presença de matéria orgânica, refletida pela alta concentração de DBO, a qual apresentou picos muito elevados, principalmente no final de 2013 a 2015. No geral, a DBO se manteve em torno de 30 mg/L, que é o triplo do padrão de qualidade da Classe 3.

Gráfico 2 – Evolução do parâmetro Oxigênio Dissolvido no ponto PEOV 03900 de 2012 e 2017

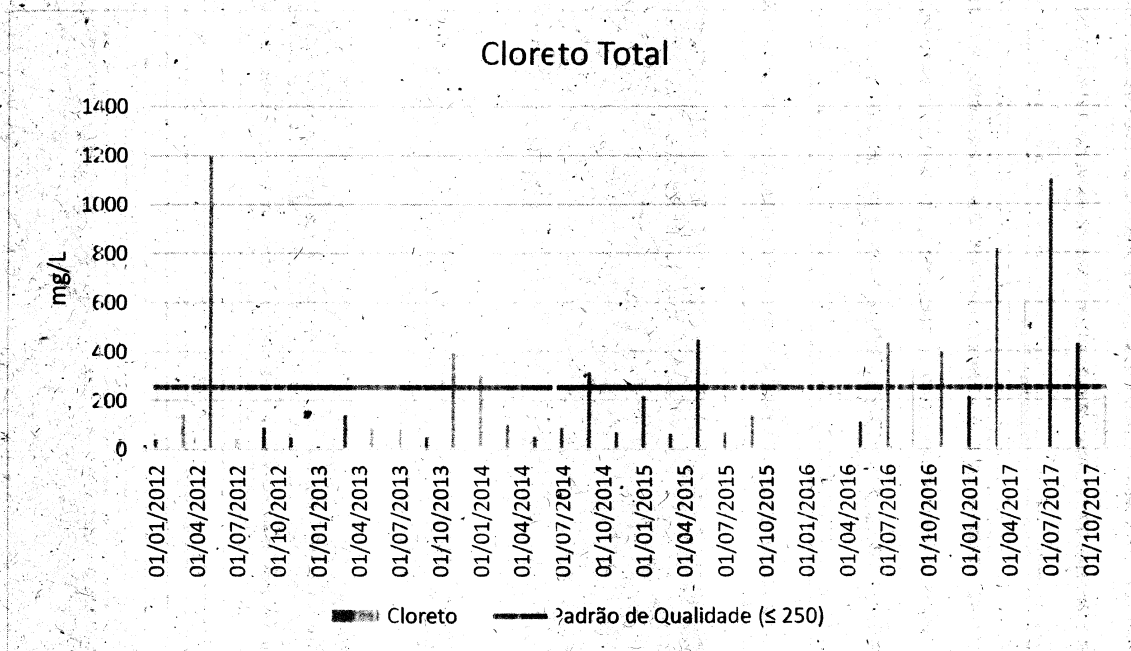
A maioria das amostras analisadas para a variável cloreto atendeu ao padrão de qualidade, principalmente antes da metade de 2016. Além dos esgotos domésticos, o cloreto também pode ser associado a fontes industriais.

Gráfico 4 - Evolução do parâmetro Cloreto no ponto PEOV 03900 de 2012 e 2017

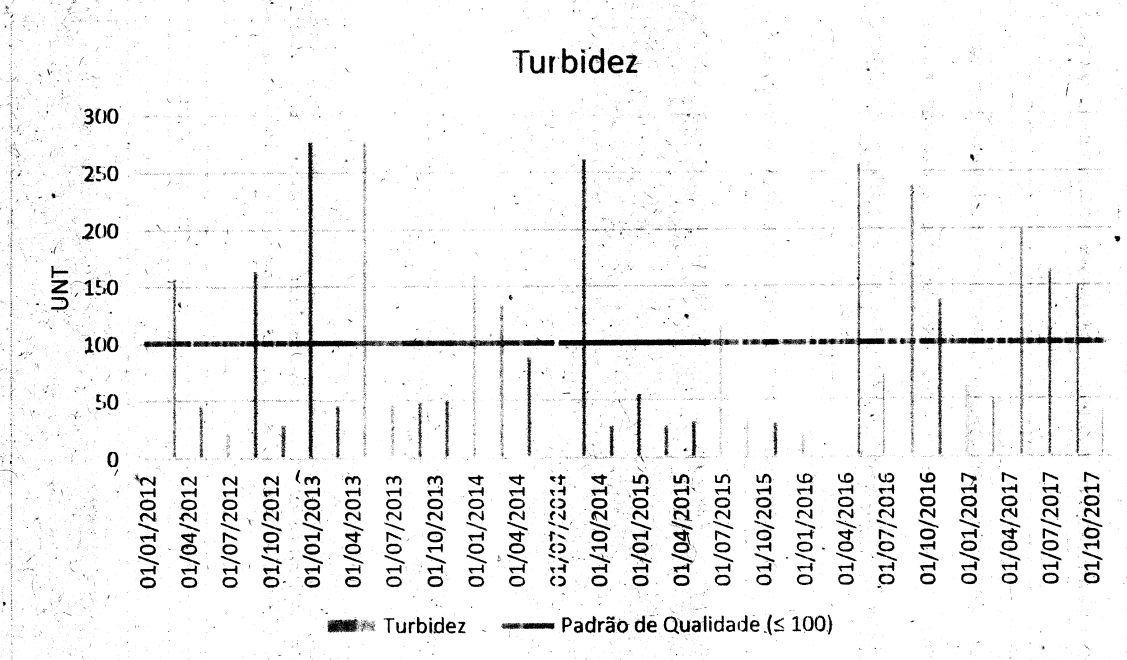
A variável Turbidez apresentou picos de valores elevados, principalmente no ano de 2014 e nos últimos dois anos. Em geral, a Turbidez apresentou resultados abaixo de 50 UNT, atendendo ao padrão de qualidade na maior parte do tempo.

Gráfico 6 – Evolução do parâmetro Turbidez no ponto PEOV 03900 de 2012 e 2017

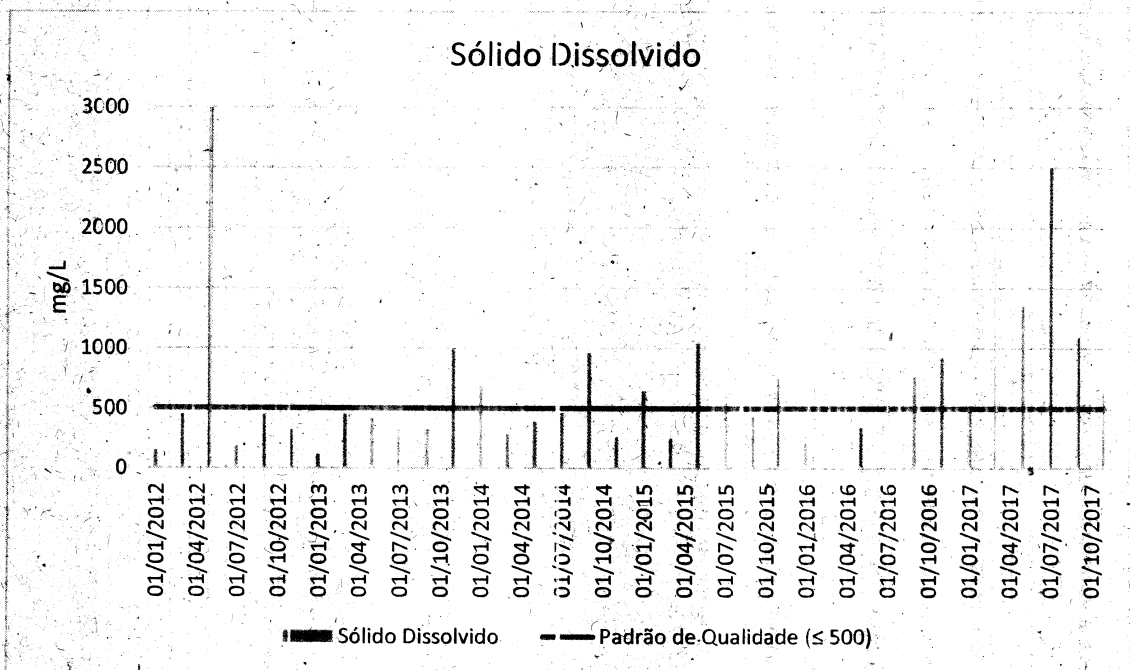
A variável Sólido Dissolvido atendeu ao padrão de qualidade em metade do tempo, embora tenha apresentado picos acima de 500 mg/L. Em 2017, o padrão de qualidade não foi atendido em 100% das amostras analisadas, tendo sido registrados dois resultados acima de 1.500 mg/L.

Gráfico 7 - Evolução do parâmetro Sólidos Dissolvidos no ponto PEOV 03900 de 2012 e 2017

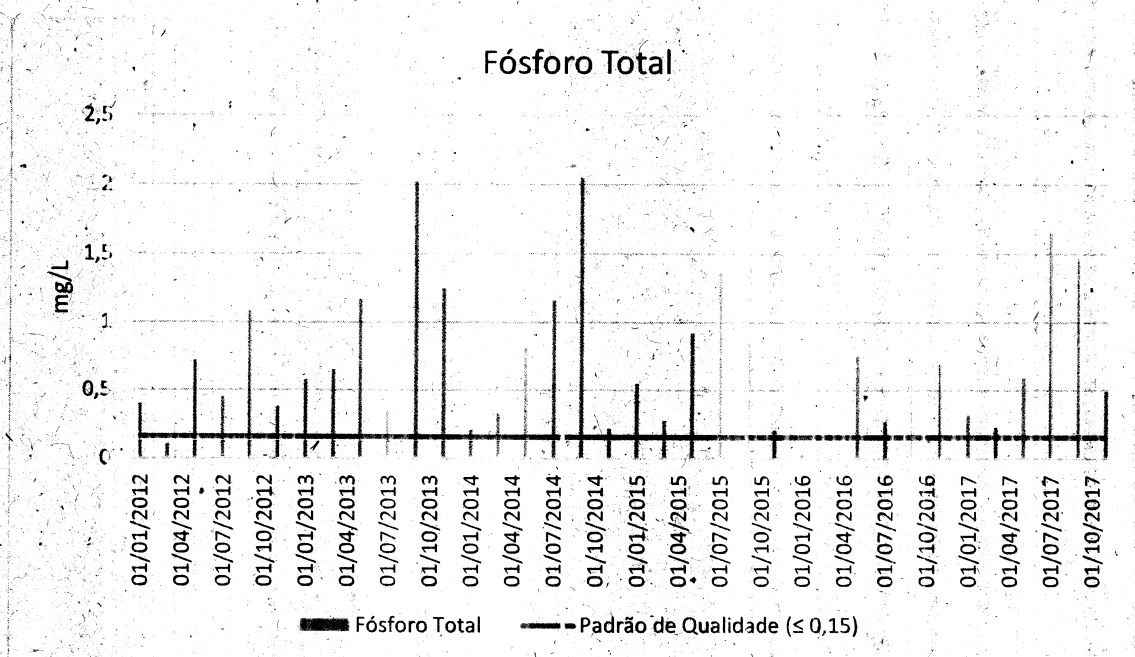
O Fósforo Total não atendeu ao padrão de qualidade (0,15 mg/L) no período monitorado, com a grande maioria das concentrações de Fósforo Total variando entre 0,25 e 2,0 mg/L.

Gráfico 8 - Evolução do parâmetro Fósforo Total no ponto PEOV 03900 de 2012 e 2017

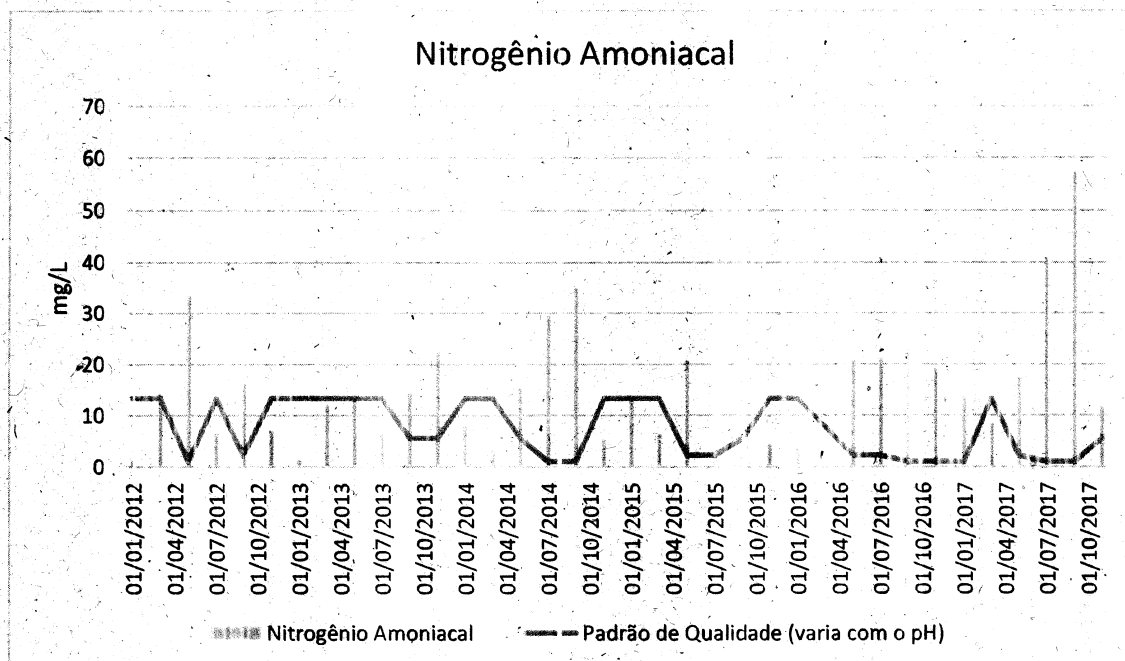
Já o Nitrogênio Amoniacal deve ser avaliado conjuntamente com o pH, uma vez que em valores de pH acima de 8,5, é maior a possibilidade de formação da amônia gasosa, devendo a amostra, nesses casos, atender ao padrão mais restritivo da respectiva classe. Assim, o Nitrogênio Amoniacal esteve desconforme na maior parte de 2015 e de 2016. Em 2015 apresentou média de 13 mg/L, não ultrapassando 35 mg/L, com pH variando entre 6,8 a 8. A partir de 2016, foram verificados os maiores valores de pH (acima de 8,5) e a média para Nitrogênio Amoniacal esteve acima de 20 mg/L, atingindo picos de 40 e 57 mg/L. Considerando todo o período monitorado essa variável não atendeu ao padrão de qualidade em 60% das amostras.

Gráfico 9 – Evolução do parâmetro Nitrogênio Amoniacal no ponto PEOV 03900 de 2012 e 2017
