PARECER TÉCNICO

Nº 002/18/EQA/ICLE

PA: 00079/17; 00046/18; 00047/18 e 0167/18
INTERESSADOS: Vereadora Aparecida Felix; Vereador Roberto Carlos do Nascimento Tito e Deputado Estevam Galvão
ASSUNTO: Requerimento nº 17/2018, de autoria da Vereadora Adriana Aparecida Felix

2. ATENDIMENTO À DEMANDA DA COMUNIDADE DO JARDIM JAPÃO POR EMISSÃO DE ODOR DE AMONÍACO

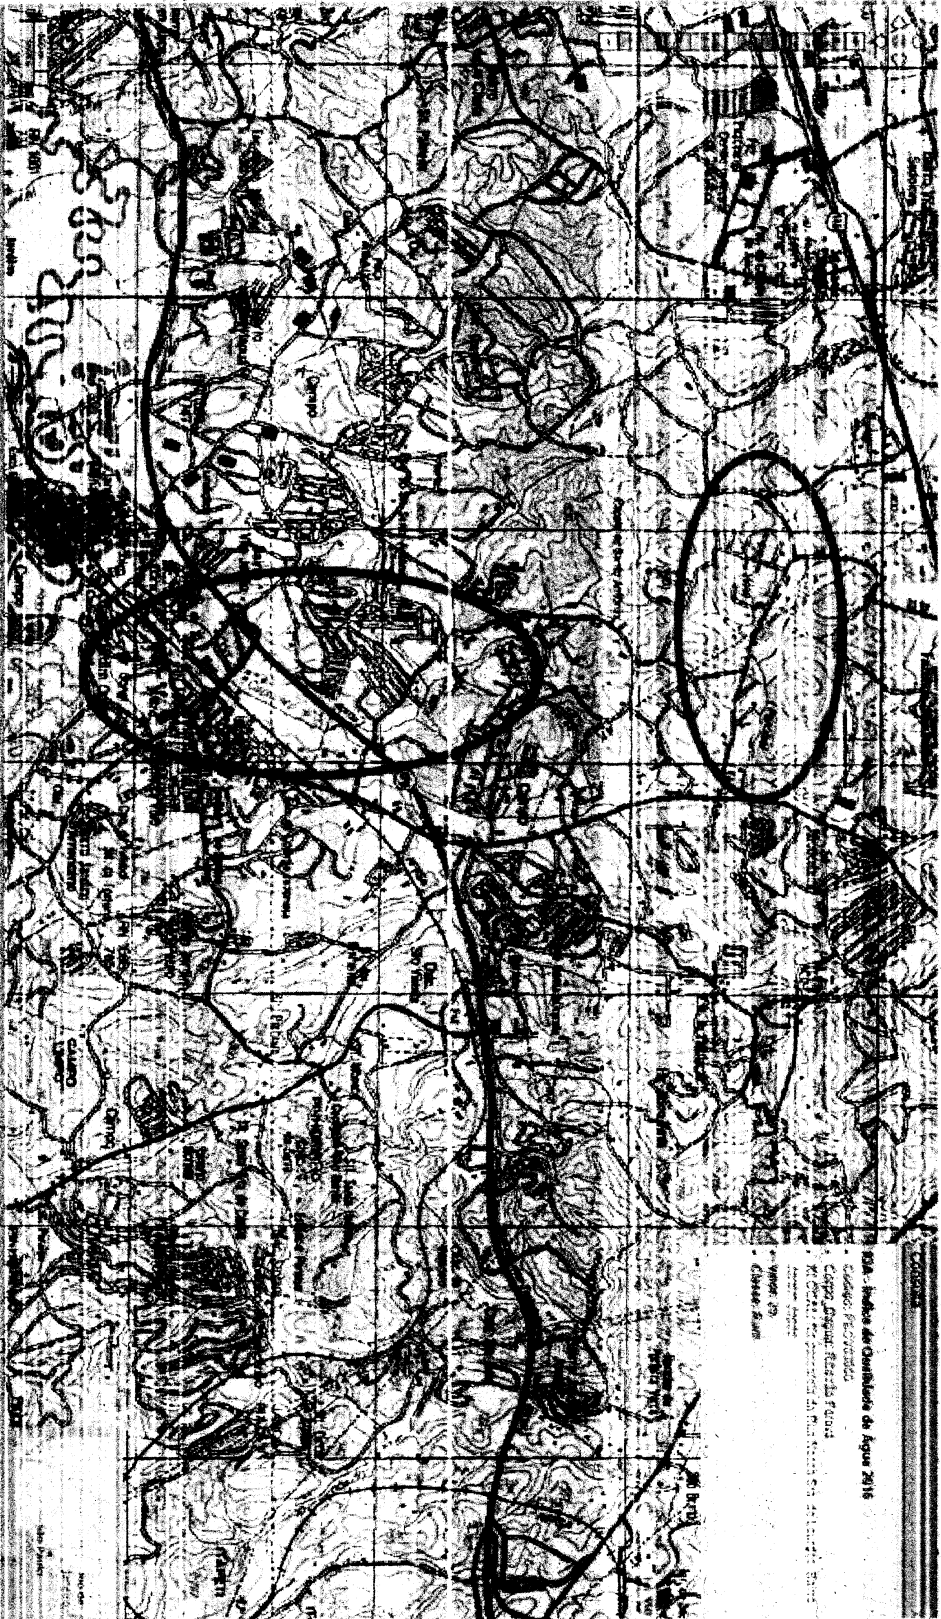
Ressalta-se que, de acordo com as informações da base de dados do Setor de Águas Interiores, o corpo d'água em questão pertence à rede de monitoramento da CETESB, porém sob o nome de Ribeirão Perová. Ainda segundo o IBGE, o Perová ou Perobal é um afluente do Córrego Caputera, conforme mostrado Figura 5.

Figura 5 – Recorte da Carta IBGE 1:50.000 com identificação do córrego Caputera

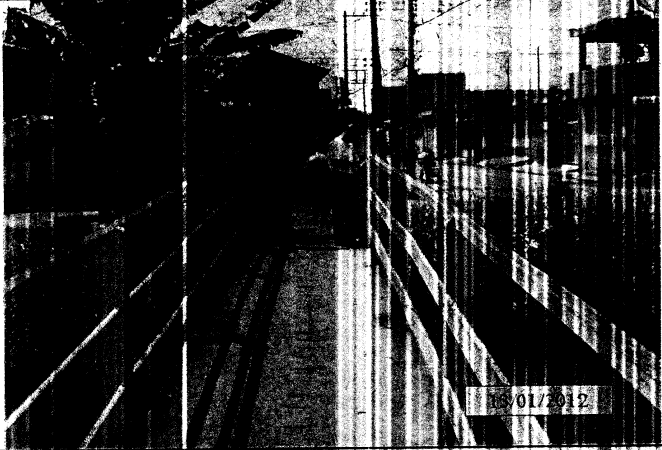
Tabela 1 – Fotos do local de coleta no Ribeirão Perová (PEOV 03900)

A CETESB monitora a qualidade da água do ribeirão Perová desde 2012. Na Tabela 1 são apresentadas as fotos do local de coleta do ponto PEOV 03900. Ele faz parte de um conjunto de 71 pontos analisados na UGRHI 06 – Alto Tietê (Mapa 1). No município de Itaquaquecetuba são monitorados, além do Ribeirão Perová, o Ribeirão Jaguarí e um trecho do Rio Tietê (Tabela 2). Todos esses pontos são monitorados com uma frequência bimestral.

Corpo Hídrico	Ponto	Foto
Ribeirão Perová	PEOV 03900 Local de amostragem

Ribeirão Perová	PEOV 03900 Vista à montante

Ribeirão Perová	PEOV 03900 Vista a jusante

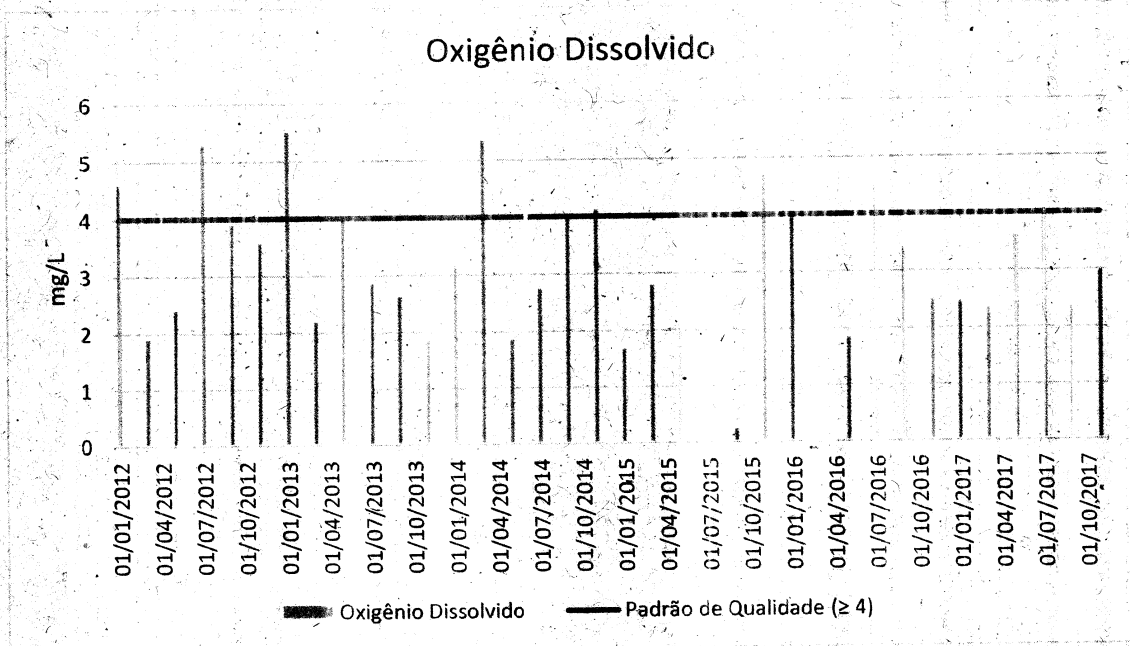
Os baixos níveis de Oxigênio Dissolvido (abaixo de 4mg/L com níveis próximos a zero no final de 2015) são indicativos da presença de matéria orgânica, refletida pela alta concentração de DBO, a qual apresentou picos muito elevados, principalmente no final de 2013 a 2015. No geral, a DBO se manteve em torno de 30 mg/L, que é o triplo do padrão de qualidade da Classe 3.

Gráfico 2 - Evolução do parâmetro Oxigênio Dissolvido no ponto PEOV 03900 de 2012 e 2017

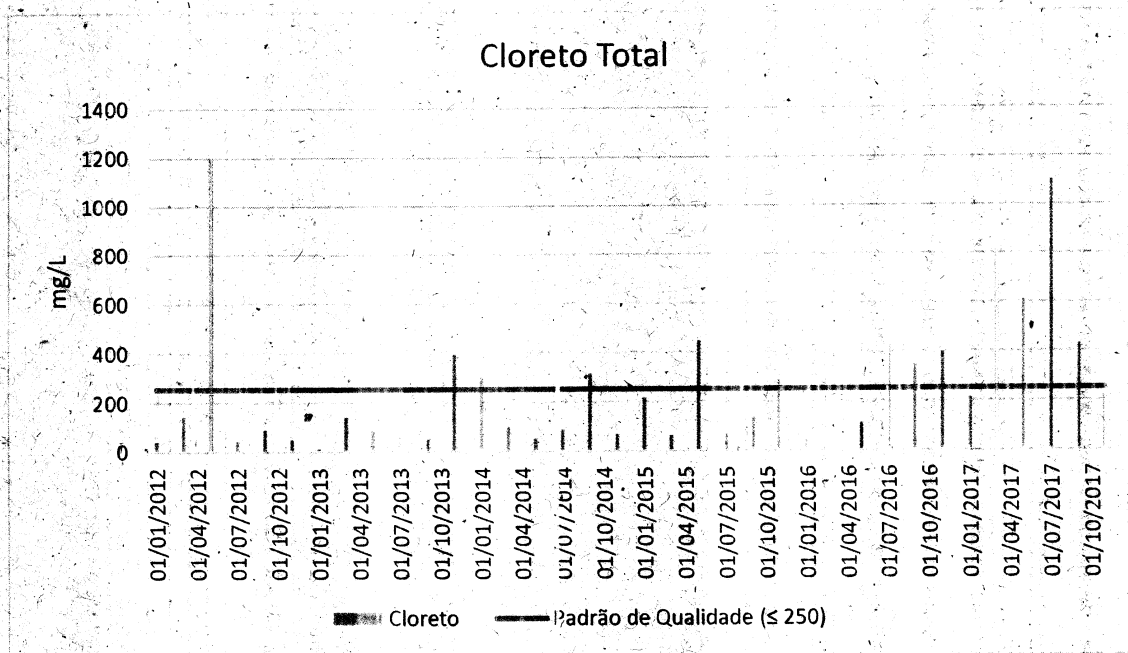
A maioria das amostras analisadas para a variável cloreto atendeu ao padrão de qualidade, principalmente antes da metade de 2016. Além dos esgotos domésticos, o cloreto também pode ser associado a fontes industriais.

Gráfico 4 – Evolução do parâmetro Cloreto no ponto PEOV 03900 de 2012 e 2017

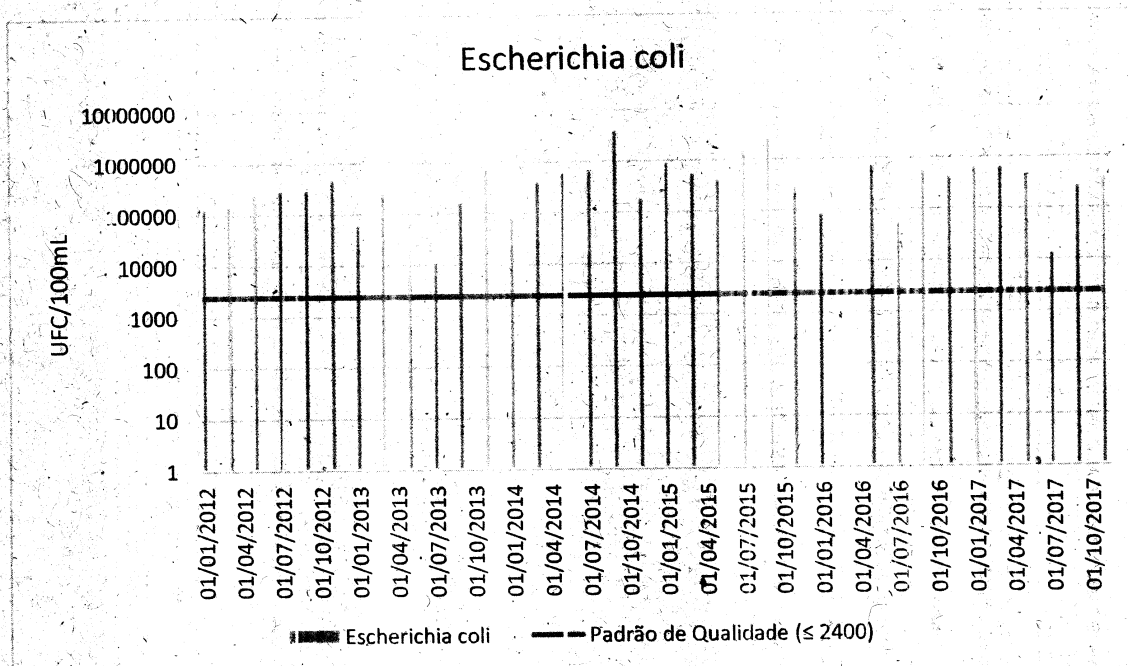
Um outro indicador da presença de poluição de origem fecal é a variável *Escherichia coli*, a qual apresentou resultados desconformes (acima de 2.400 UFC/100 mL – Classe 3) em 100% das amostras.

Gráfico 5 – Evolução do parâmetro *Escherichia coli* no ponto PEOV 03900 de 2012 e 2017

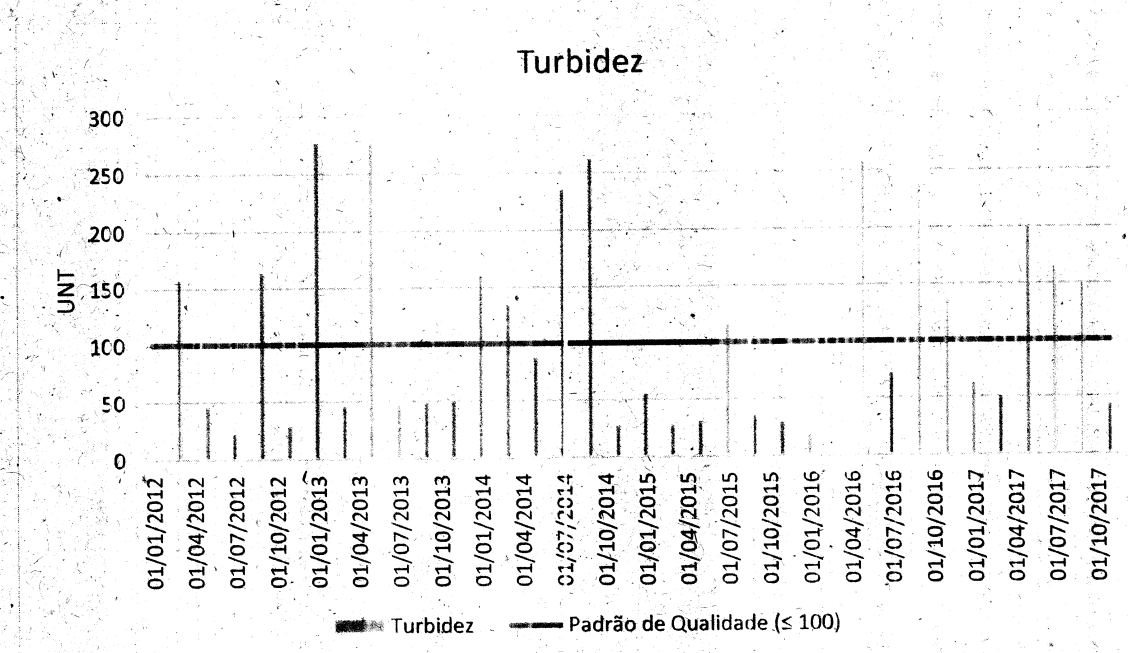
A variável Turbidez apresentou picos de valores elevados, principalmente no ano de 2014 e nos últimos dois anos. Em geral, a Turbidez apresentou resultados abaixo de 50 UNT, atendendo ao padrão de qualidade na maior parte do tempo.

Gráfico 6 – Evolução do parâmetro Turbidez no ponto PEOV 03900 de 2012 e 2017

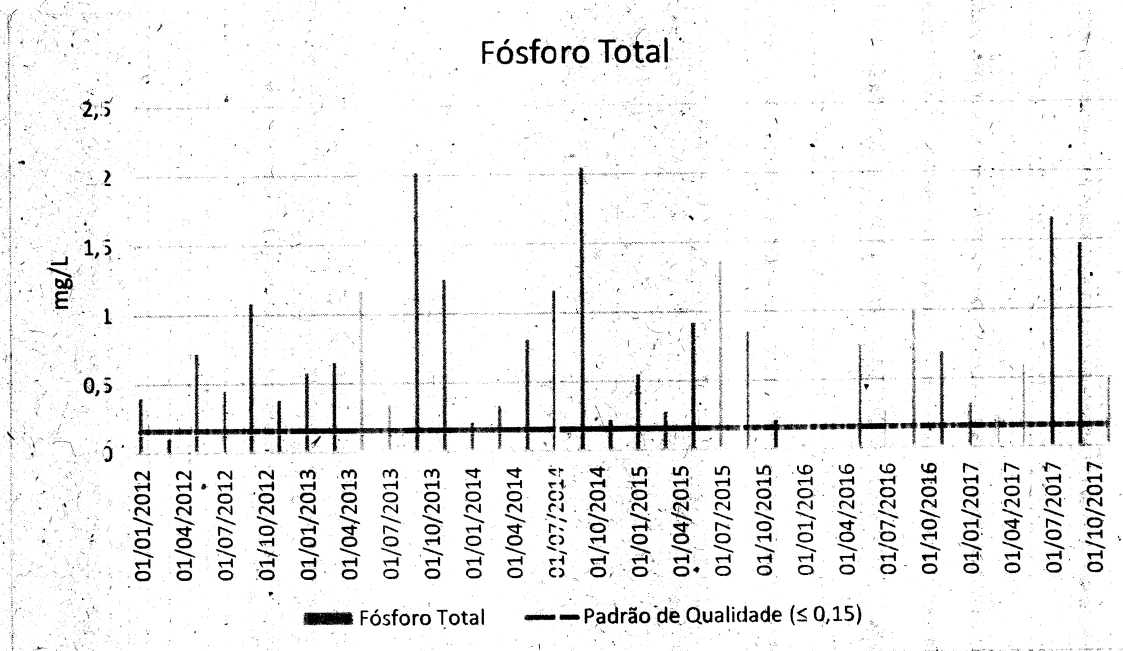
O Fósforo Total não atendeu ao padrão de qualidade (0,15 mg/L) no período monitorado, com a grande maioria das concentrações de Fósforo Total variando entre 0,25 e 2,0 mg/L.

Gráfico 8 - Evolução do parâmetro Fósforo Total no ponto PEOV 03900 de 2012 e 2017

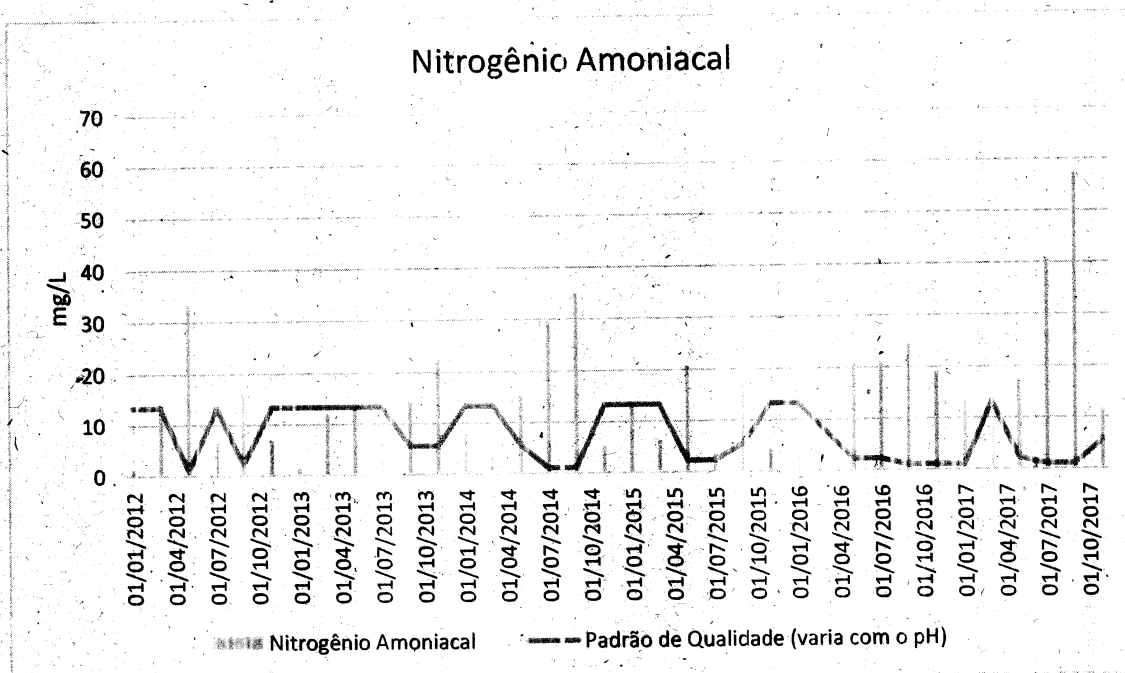
Já o Nitrogênio Amoniacal deve ser avaliado conjuntamente com o pH, uma vez que em valores de pH acima de 8,5, é maior a possibilidade de formação da amônia gasosa, devendo a amostra, nesses casos, atender ao padrão mais restritivo da respectiva classe. Assim, o Nitrogênio Amoniacal esteve desconforme na maior parte de 2015 e de 2016. Em 2015 apresentou média de 13 mg/L, não ultrapassando 35 mg/L, com pH variando entre 6,8 a 8. A partir de 2016, foram verificados os maiores valores de pH (acima de 8,5) e a média para Nitrogênio Amoniacal esteve acima de 20 mg/L, atingindo picos de 40 e 57 mg/L. Considerando todo o período monitorado essa variável não atendeu ao padrão de qualidade em 60% das amostras.

Gráfico 9 – Evolução do parâmetro Nitrogênio Amoniacal no ponto PEOV 03900 de 2012 e 2017
