RELATÓRIO FOTOGRÁFICO DOFO

Assunto: TROCA DE CALHAS

Local: Estação Itaquaquecetuba

LINHA:
12 - SAFIRA

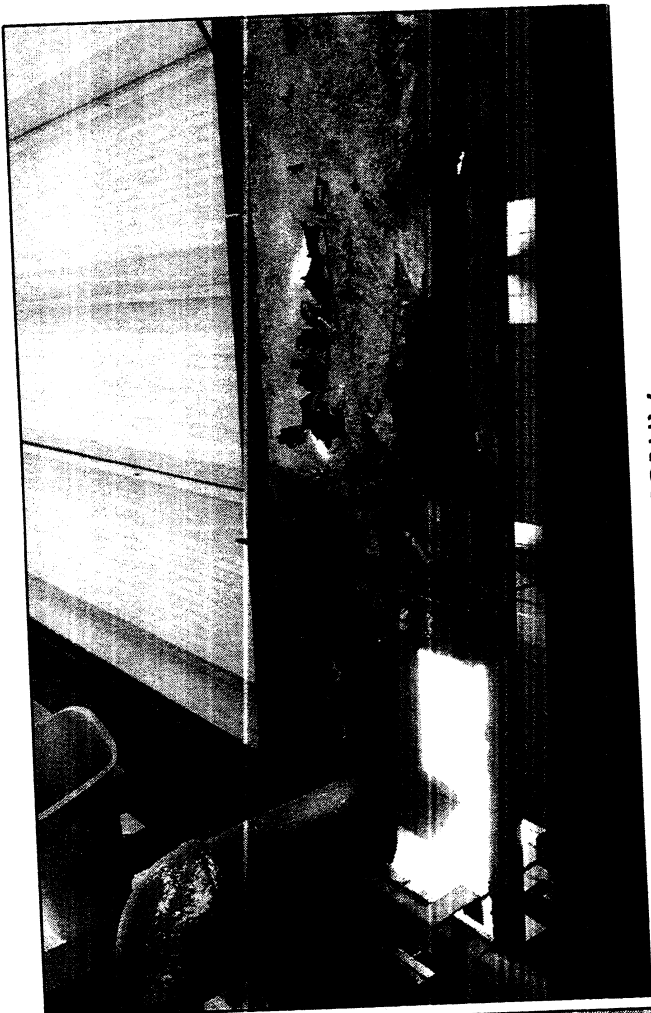
Antes

Calha deteriorada - Plataforma sentido (CVN).

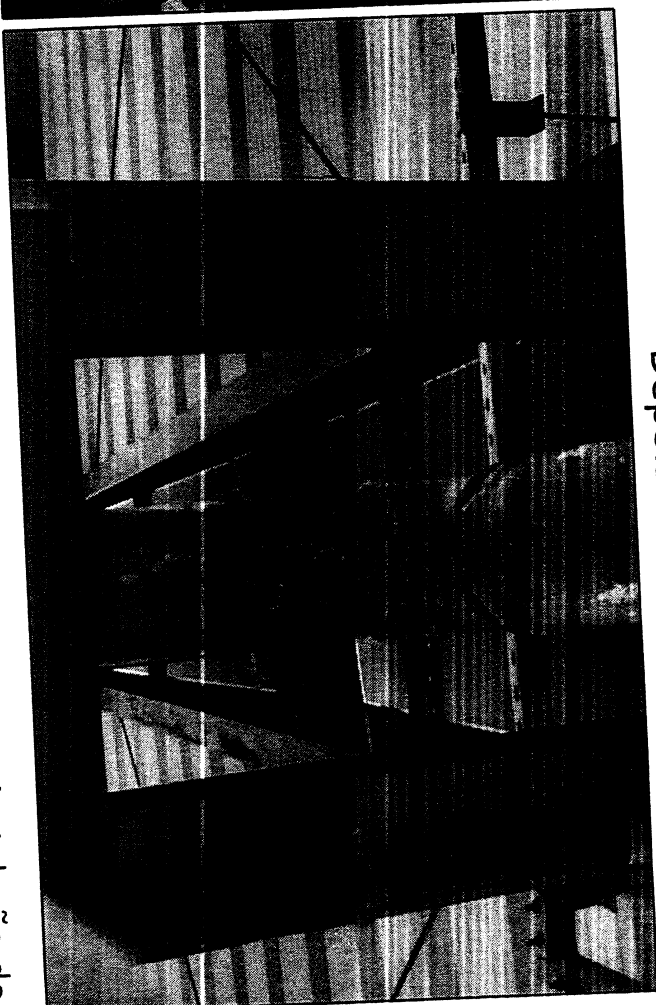
Depois

Efetuada a retirada da calha deteriorada e instalação de calha nova.

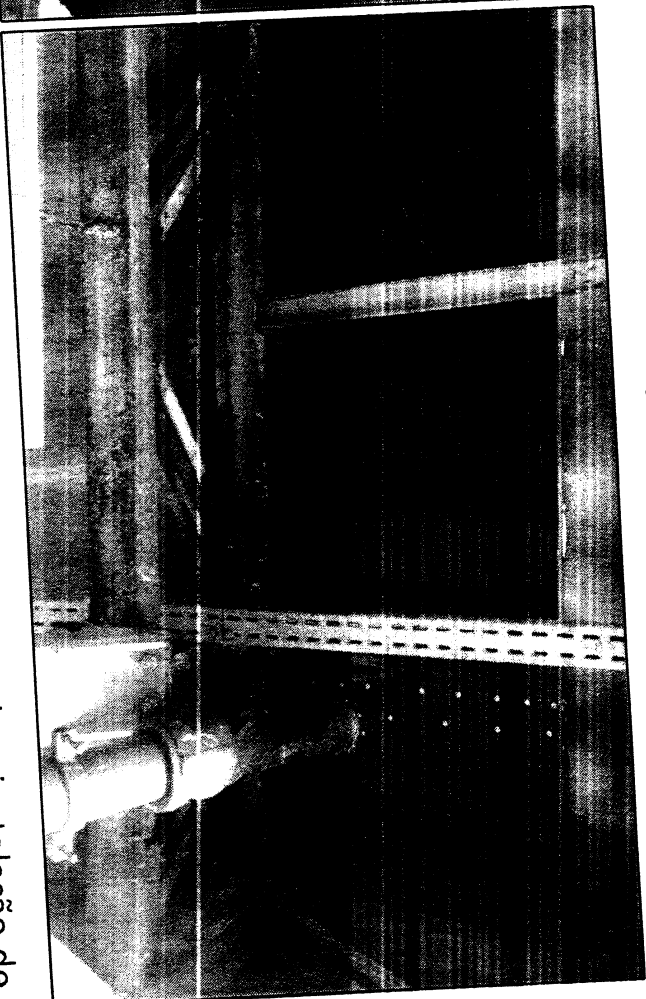
Depois

Efetuada a retirada da calha deteriorada e instalação de calha nova.

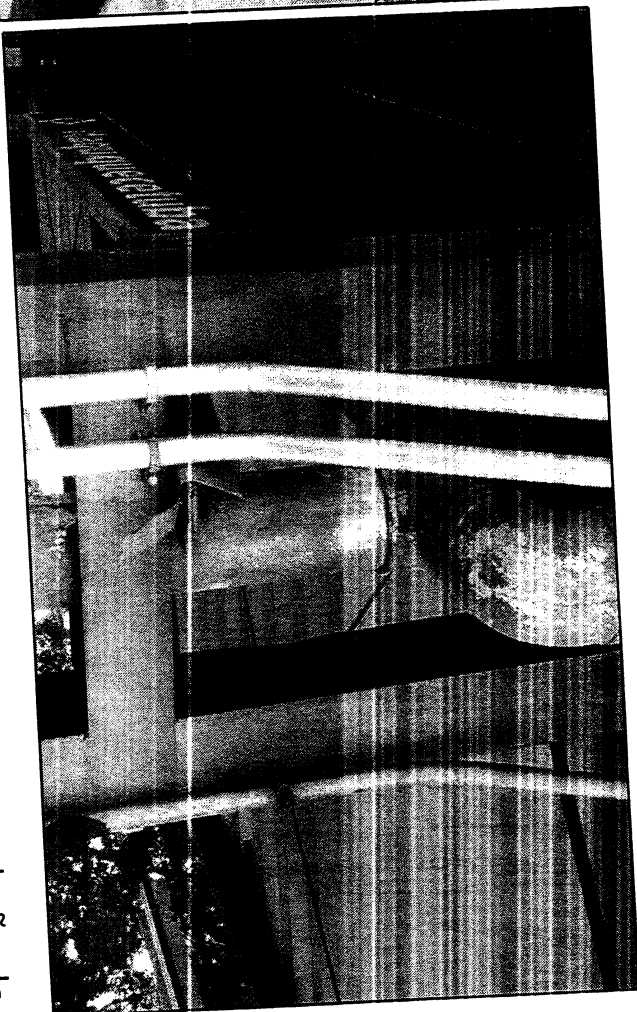
Depois

Efetuado a retirada da calha deteriorada e instalação de calha nova.

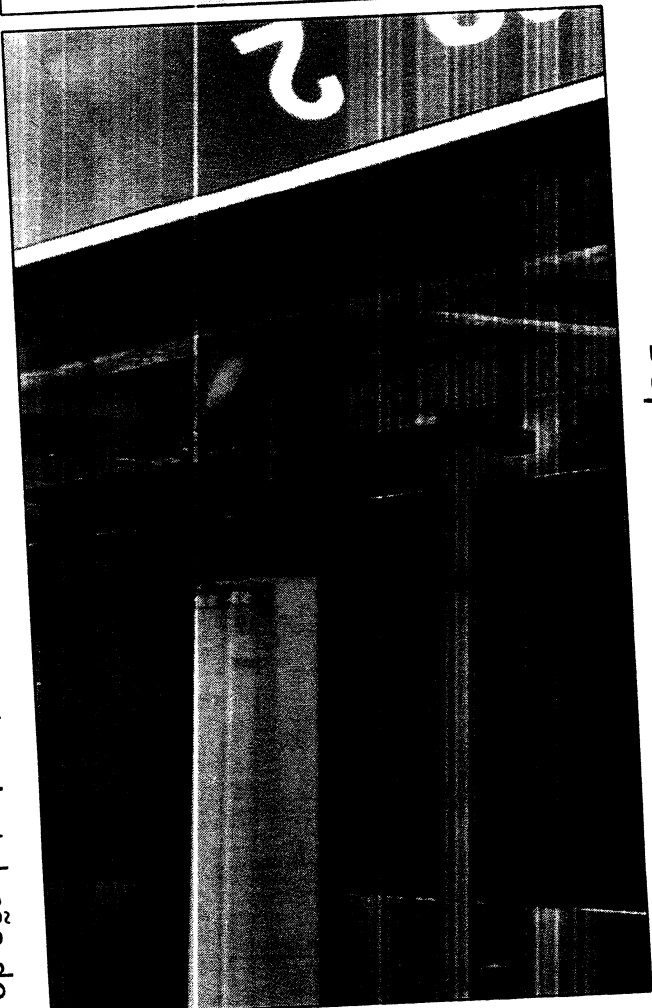
Depois

Efetuado a retirada da calha deteriorada e instalação de calha nova.

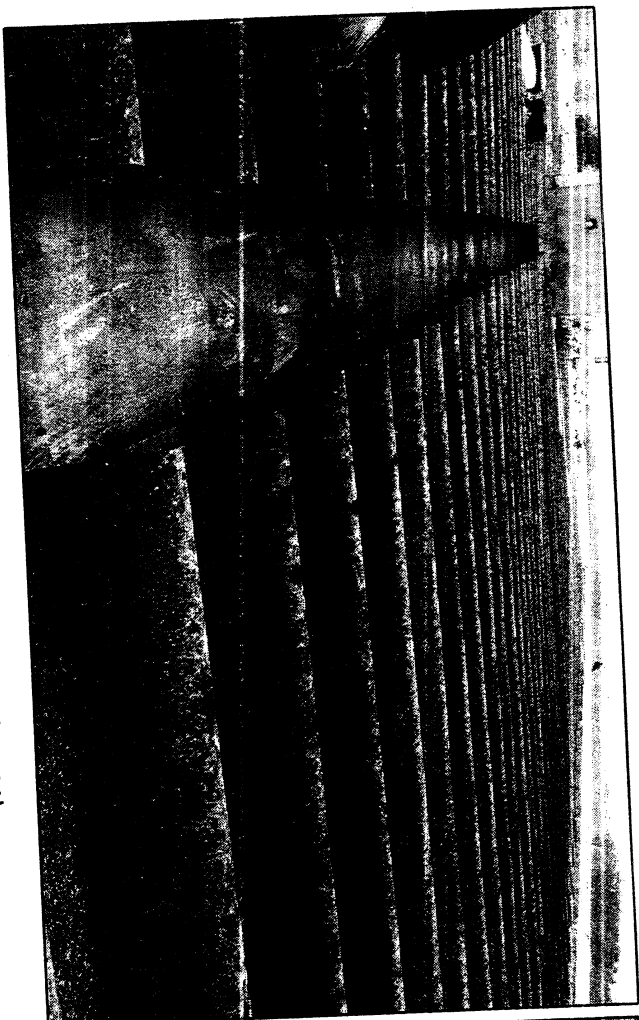
Antes

Calha deteriorada - Plataforma sentido (CVN).

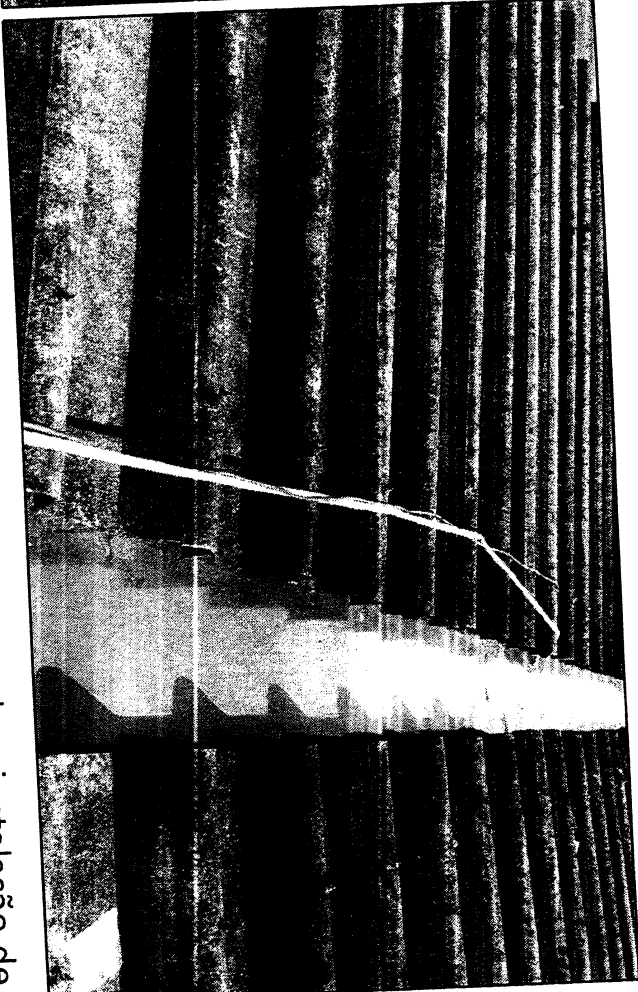
Depois

Efetuada a retirada da calha deteriorada e instalação de calha nova.

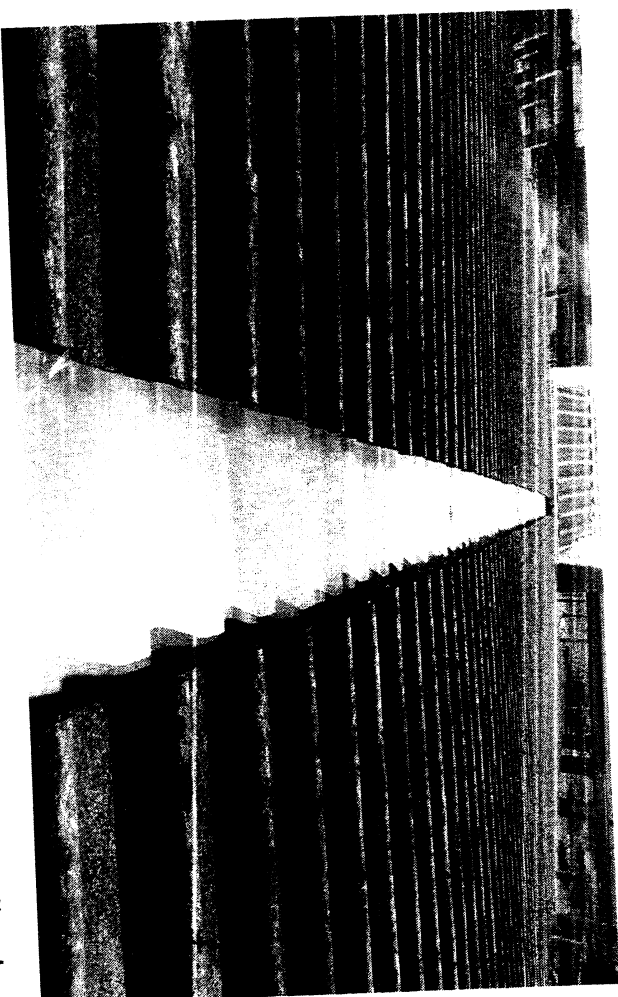
Depois

Efetuado a retirada da calha deteriorada e instalação de calha nova.

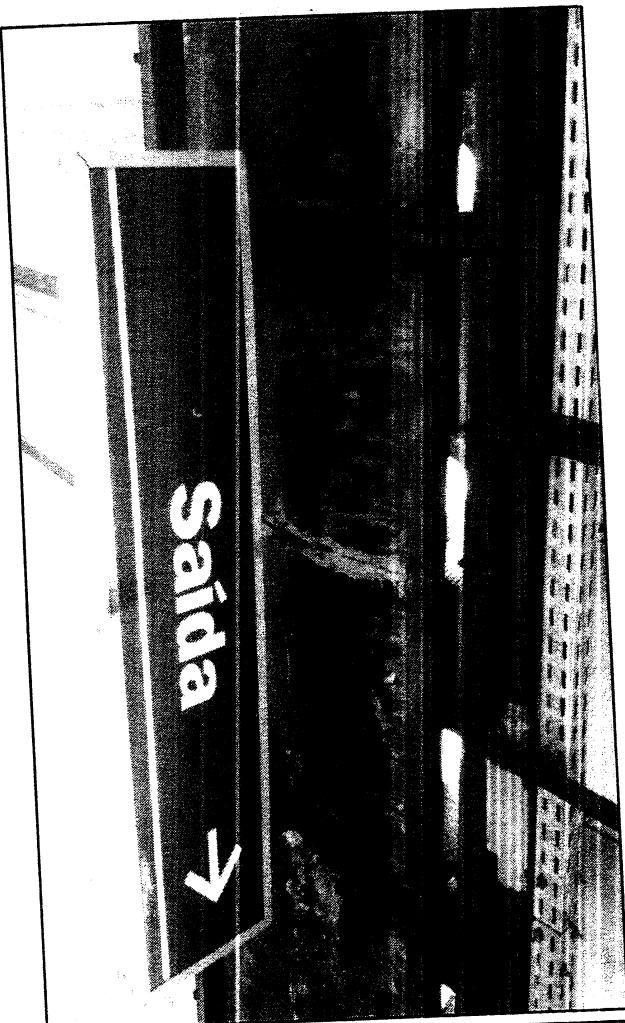
Antes

Calha deteriorada - Plataforma sentido (BAS).

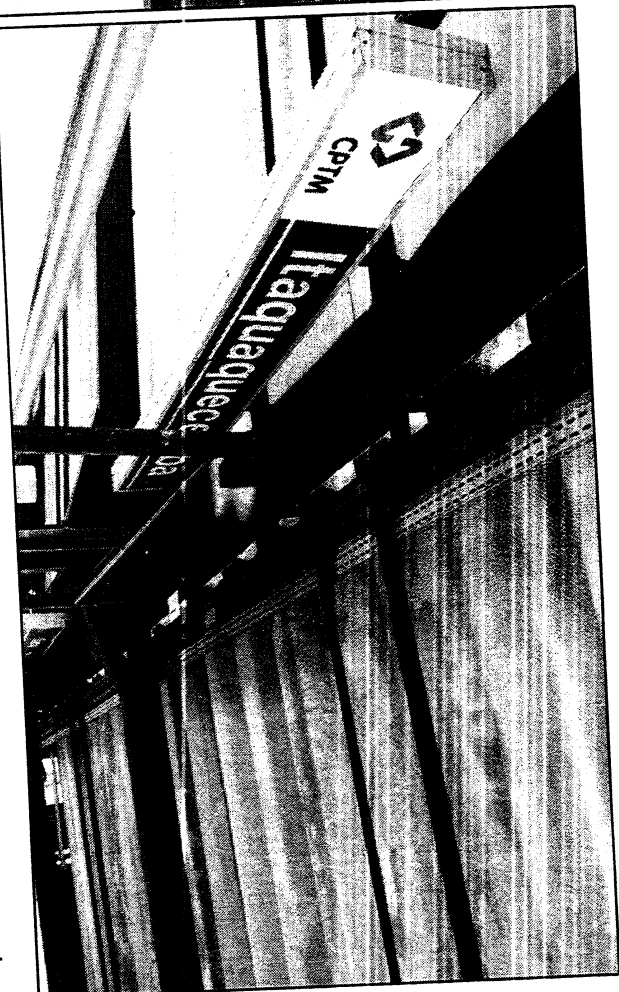
Depois

Efetuada a retirada da calha deteriorada e instalação de calha nova.

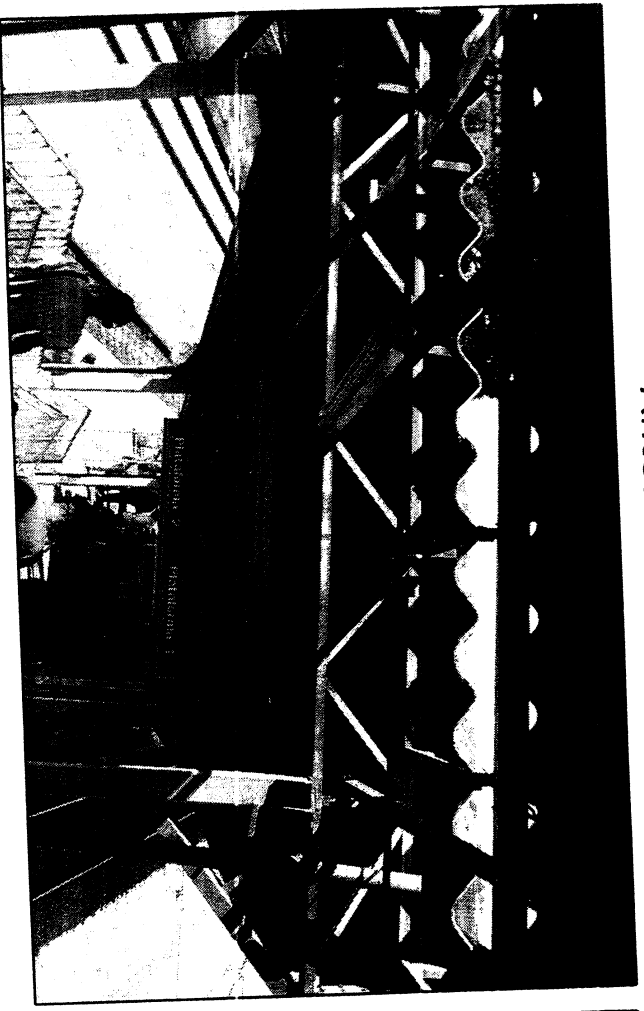
Antes

Retirada de calha em estado de deterioração – Escada de acesso sentido (BAS).
