Manutenção das Estações do Município de Itaquaquecetuba

RELATÓRIO FOTOGRÁFICO DOFO

Assunto: TROCA DE CALHAS

Local: Estação Itaquaquecetuba

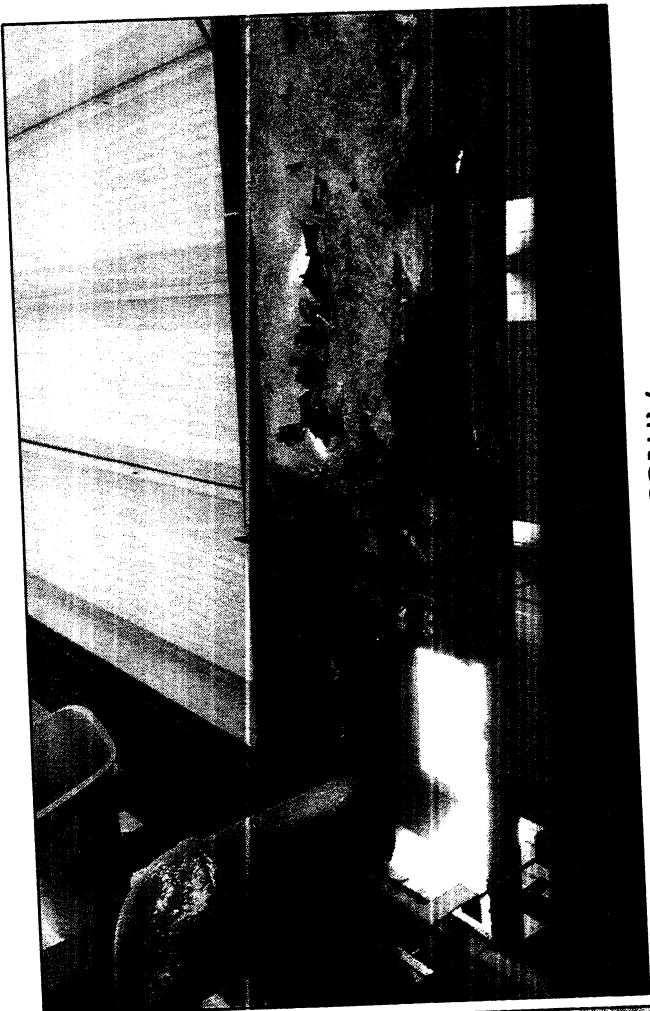
Antes

Calha deteriorada - Plataforma sentido (CVN).

Efetuada a retirada da calha deteriorada e instalação de calha nova.

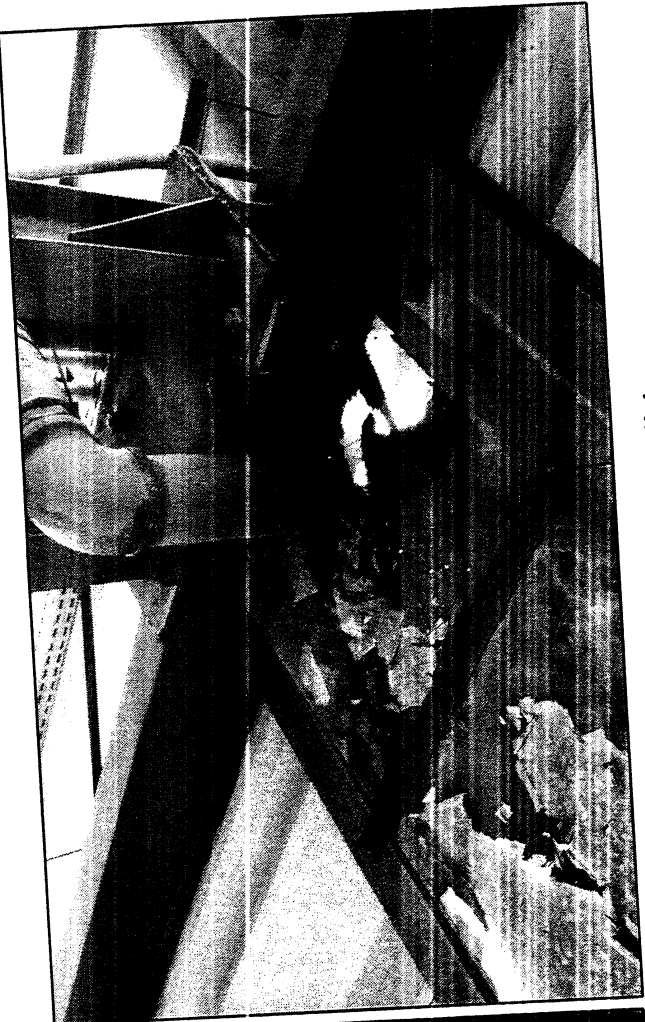
Antes

Calha deteriorada - Plataforma sentido (CVN).

Efetuada a retirada da calha deteriorada e instalação de calha nova.

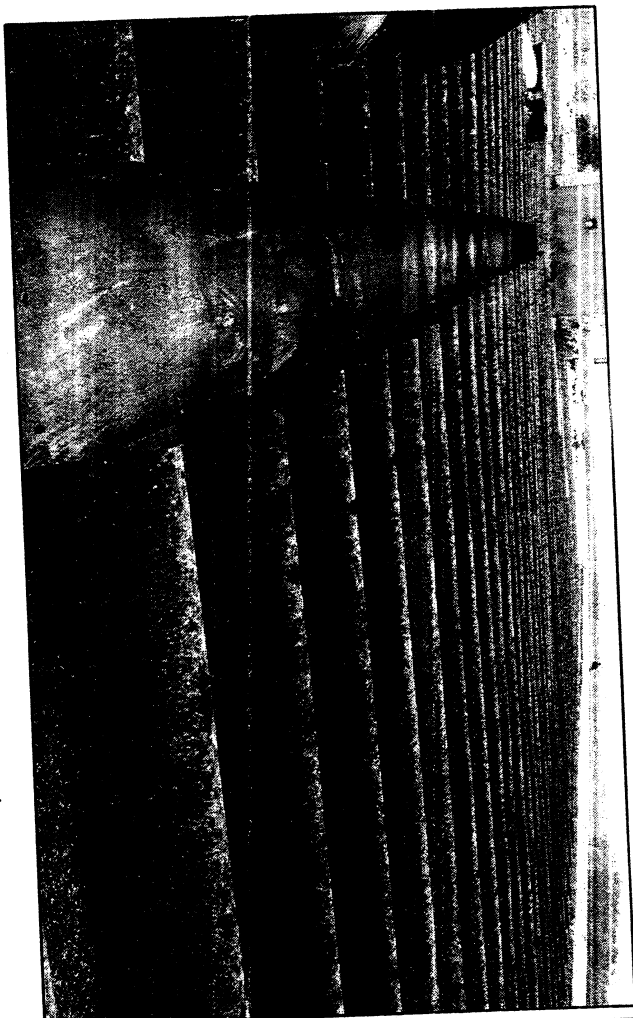
Antes

Calha deteriorada - Plataforma sentido (CVN).

Efetuada a retirada da calha deteriorada e instalação de calha nova.

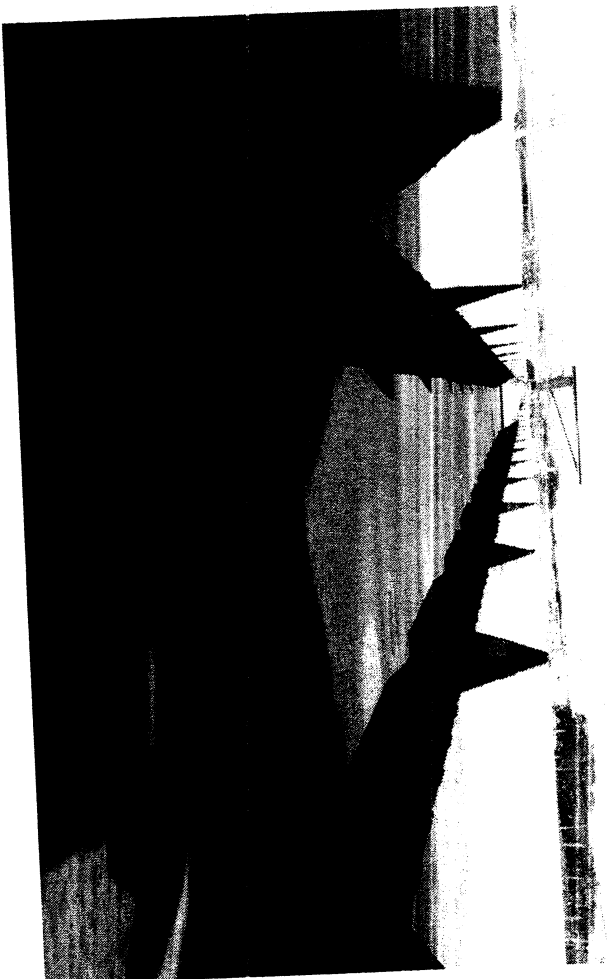
Calha deteriorada - Plataforma sentido (BAS).

Efetuado a retirada da calha deteriorada e instalação de calha nova.

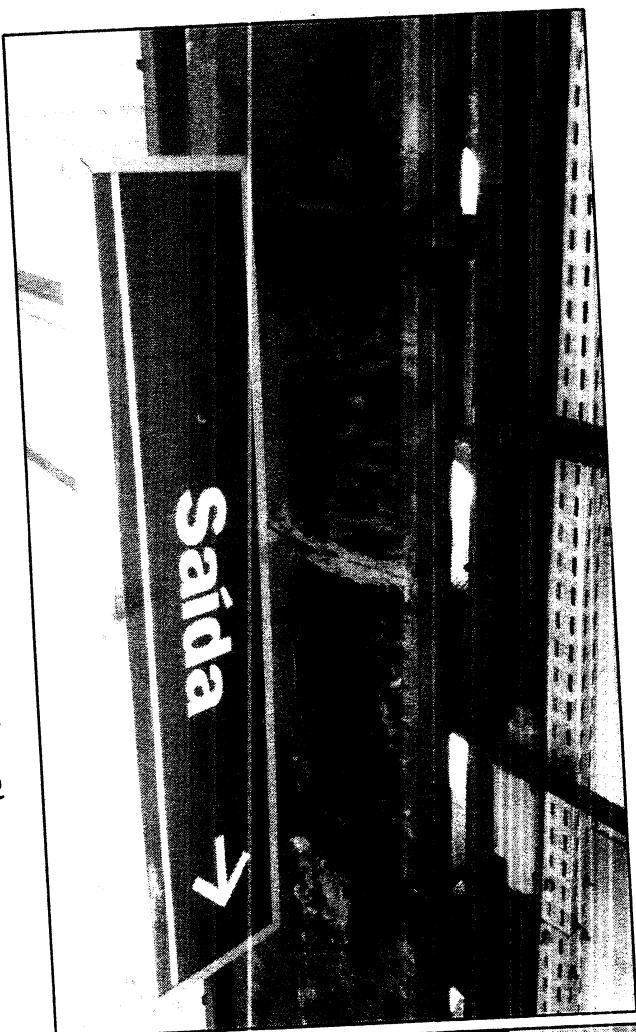
Antes

Calha deteriorada - Plataforma sentido (BAS).

Efetuada a retirada da calha deteriorada e instalação de calha nova.

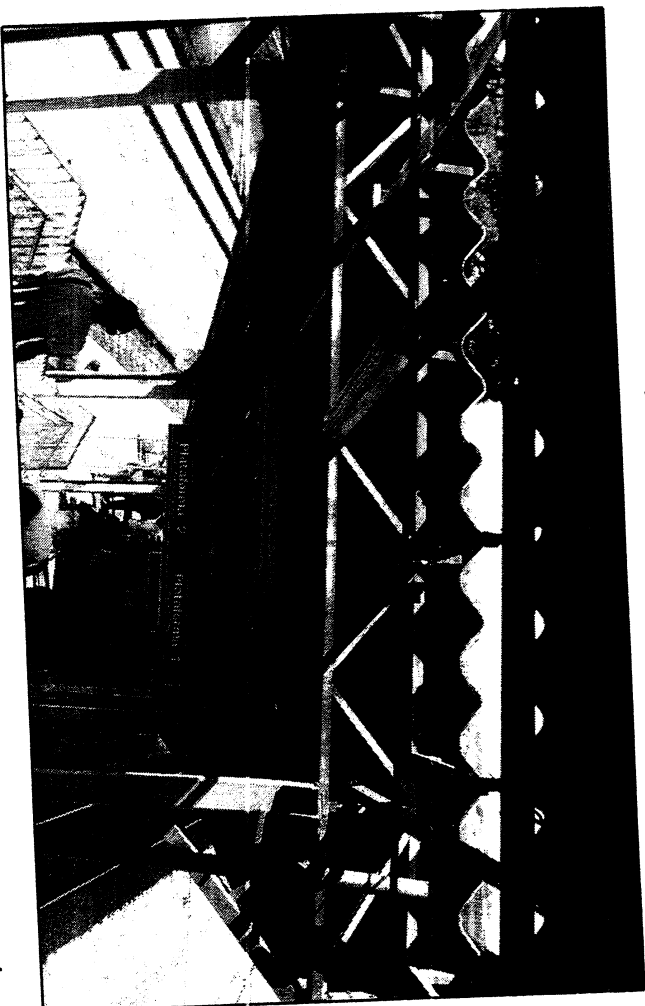
Antes

Retirada de calha em estado de deterioração – Escada de acesso sentido (BAS).

Efetuada a retirada da calha deteriorada e instalação de calha nova.
