Indicação Nº 2962/2021

**RELATORIO TECNICO 843/2021**

**LOCALIZAÇÃO: VIELA TIETE DO AGRESTE, PIRATININGA**

**REFERENCIAS: RO 843/2021, OS 269 SEMSU/DC/2021**

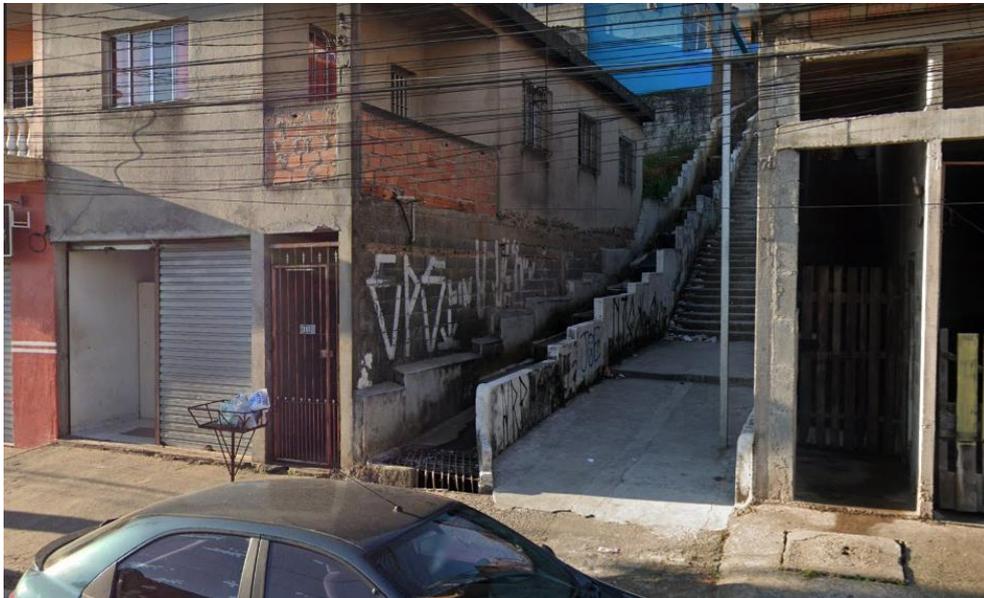
Tal solicitação se da pelo fato de que por conta do grande quantidade de água que desce nessa via, vem causando transtornos aos moradores com infiltração de água em suas casas não trazendo bem estar aos munícipes.

**INDICO À MESA**, nos termos regimentais, para que seja oficiado ao Senhor Prefeito Municipal, solicitando de V. Excelência providências, junto a Secretaria Municipal de Serviços Urbanos, no sentido de providenciar manutenção ou substituição dos Tubos da rede de drenagem de águas pluviais da **Via Tieta do Agreste** localizada entre as Ruas Jorge Amado e Jorge de Lima, no bairro Parque Piratininga – Itaquaquetuba – SP.

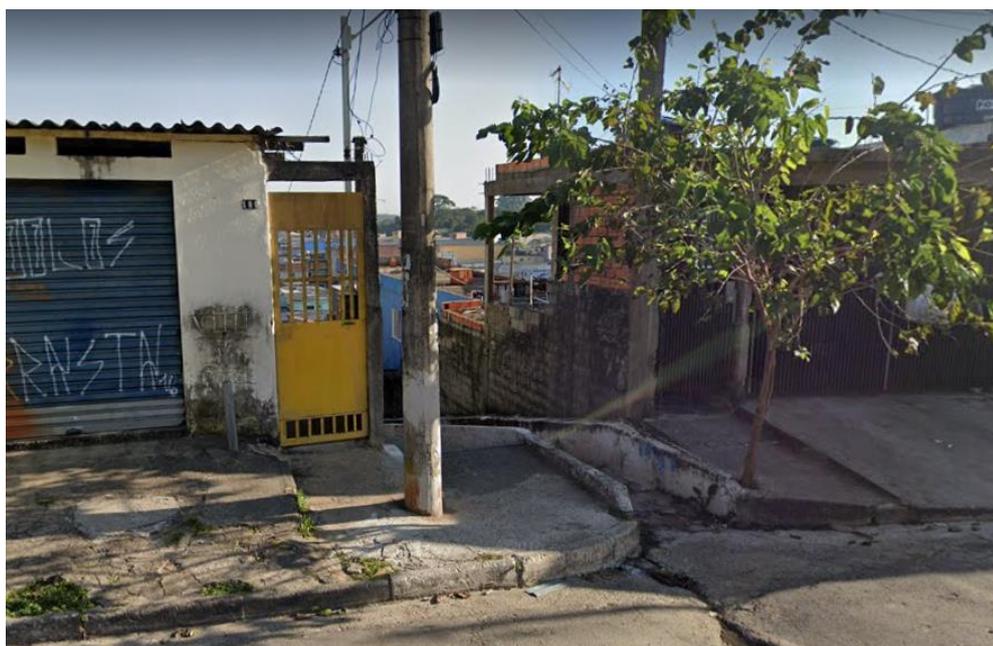
Identificou pontos na parede do seu  
imóvel, infiltração sendo calçada posteri-  
ormente pela via que fica ao lado  
do seu imóvel. (O mesmo informou que  
volume de chuva calza a infiltração

Foi notado que sua parede não há  
impermeabilização no qual, por isso pode ocorrer  
a infiltração.

Casa r. Jorge Lima 210 ao lado escada infiltrado

Abrir a caixa debaixo do asfalto, facilitar o escoamento, limpeza do lixo, rejuntar as paredes laterais junto as residências, para impedir a infiltração com fotografado na casa da Rua Jorge de Lima 210.
