OFÍCIO/SUP/1488/2018
(SPDOC nº 809059/2018 – DAEE)

NOTA TÉCNICA DAEE

Com relação aos desabamentos de moradias na margem esquerda do rio Tietê, na Vila Sônia no Município de Itaquaquecetuba esclarecemos o que segue:

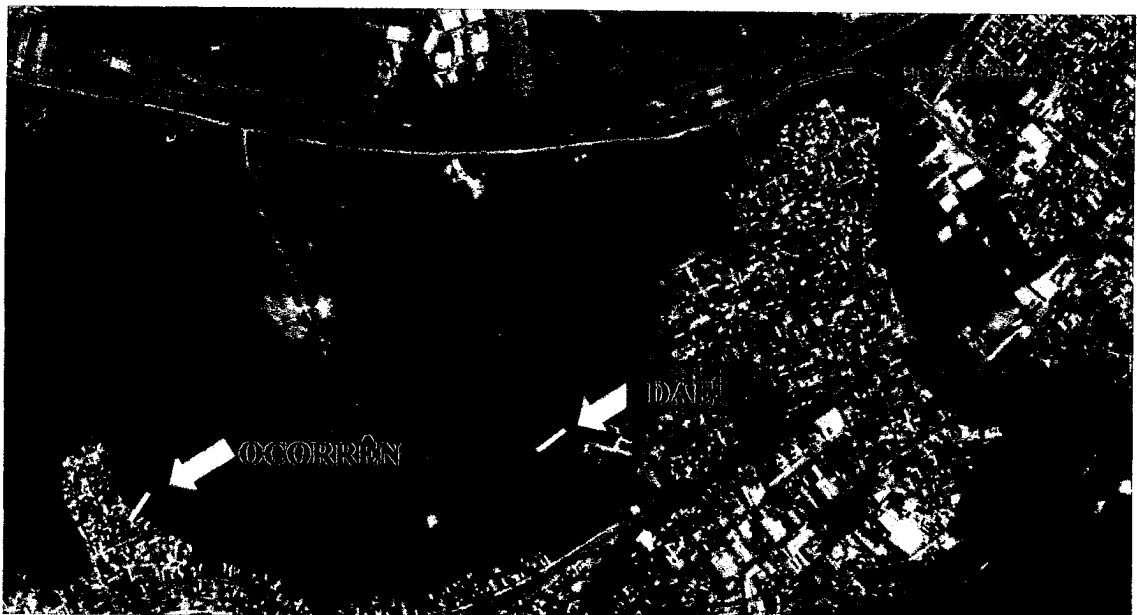
Finalizando, cabe ressaltar que no momento o DAEE está trabalhando a cerca de 1.100 metros acima do local dos fatos, conforme imagem a seguir:

No que se refere à ocorrência na Vila Sônia, destacamos que não há relação direta com os serviços de limpeza e desassoreamento do rio, mas sim com o fenômeno da estiagem de cerca de 40 dias, atípico para este período, que provocou a diminuição do nível d'água do rio e, conseqüentemente, a desestabilização de suas margens, somado ao fato das moradias terem sido instaladas em áreas aterradas irregularmente sem as técnicas adequadas da engenharia.
